# 四川现代岱摩斯汽车系统有限公司土壤污 染隐患排查报告

编制单位： 四川现代岱摩斯汽车系统有限公司

编制时间： 二零一八年十二月

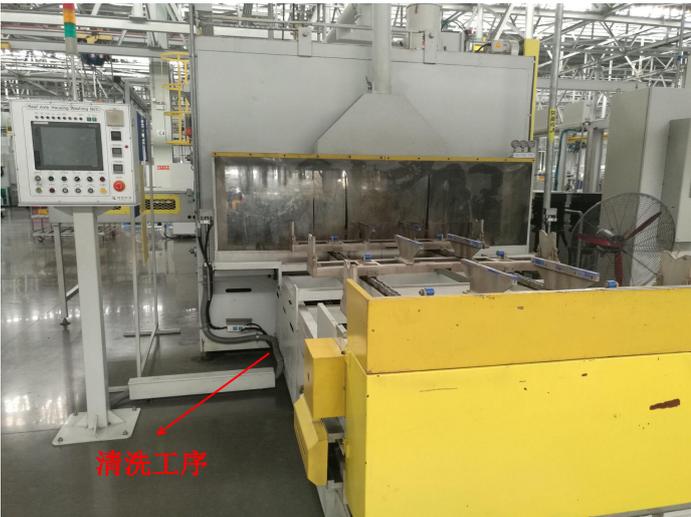
区域	现场描述	照片
生产车间	<p>根据现场勘察，生产车间内含5条生产线，分别为一条变速器生产线、一条前车桥生产线、两条乘用车后车桥生产线、一条商用车后车桥生产线。检测室及机械室均位于生产车间内。</p> <p>（1）车间地面硬化完整、无破损痕迹，车间涂有耐磨材料，未见地面污染痕迹。</p>

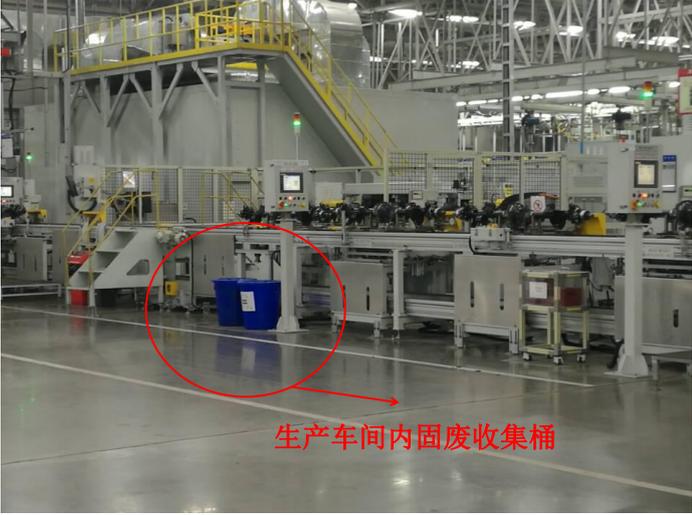
<p style="text-align: center;">生产车间内固废收集桶</p>
<p>油罐区</p>	<p>根据现场勘察，油罐区位于厂区东南侧。</p> <p>(1) 罐区内有两个容积为2000L的罐体。罐区设有围堰、排水沟和隔油池。</p> <p>(2) 进料口采用罐车进料，罐区内地面及外侧周边区域硬化完整，未见破损情况。</p> <p>(3) 油泵处四周设有围堰，地面硬化较完整，未见破损情况。</p> <p>(4) 油罐围堰存在孔洞和管线穿越处封堵不严实情况</p>

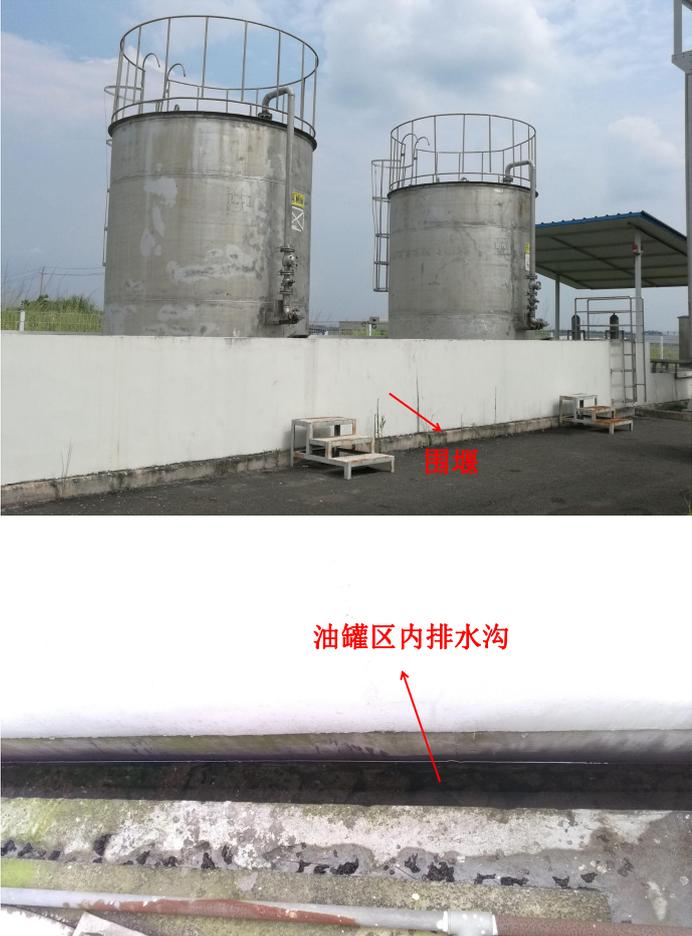
(1) 散装液体存储--地表储罐--有渗漏设施的储罐--油罐为单层罐，罐区设有围堰及排水沟，有溢流收集措施。有专人负责定时巡逻检查，且设有摄像头。建立有突发环境事件应急预案，定期开展罐体维护工作，但目前未进行过泄漏检测。无法确定是否存在泄漏事故，需定期进行土壤检测确定是否造成土壤污染。油罐围堰存在孔洞和管线穿越处封堵不严实情况，存在液体泄漏对厂区土壤造成污染的可能性。潜在污染因子为pH、重金属（Pb、Hg、As、Cd、Cu、Cr<sup>6+</sup>、Ni）、石油烃（C<sub>10</sub>~C<sub>40</sub>）。

护设计的管道	检查, 无法确定是否存在泄漏事故, 需定期进行土壤检测确定是否造成土壤污染。		
	密闭容器, 有防渗等措施	润滑油、清洗剂、油漆、稀释剂、粘合剂均为密闭铁桶包装, 存放于危险品库房内, 地面硬化且涂有防渗材料。产生的废物用铁桶盛装置于危废暂存间, 危废暂存间地面硬化且涂有防渗材料, 专人定期巡逻检查。运输采用叉车运至各个生产线。在运输过程中如遇突发情况, 导致油漆桶破裂油漆溢出, 导致周边土壤污染。	加强对油漆桶运输过程的管理, 建议采用具有防渗漏的容器运输油漆桶, 防止在运输过程中的遇突发情况导致油漆桶破裂油漆溢出, 对周边土壤造成污染。	2019年1月30日前
其他措施	/	建立巡查制度, 定期检查容器、管道及土壤保护控制设备	2019年1月20日前	
	/	认真落实并完善相关部门提出的各项环保措施及要求, 确保项目对土壤及其它环境造成的污染降至最低。	持续不断完善	
	/	重点关注危险品库房、危废暂存间、一般固废暂存点、油罐区、油类库房这几个区域的日常监督管理工作, 做到及时发现, 及时处理。	加强对以上重点区域的防渗措施完善, 2019年1月30日前

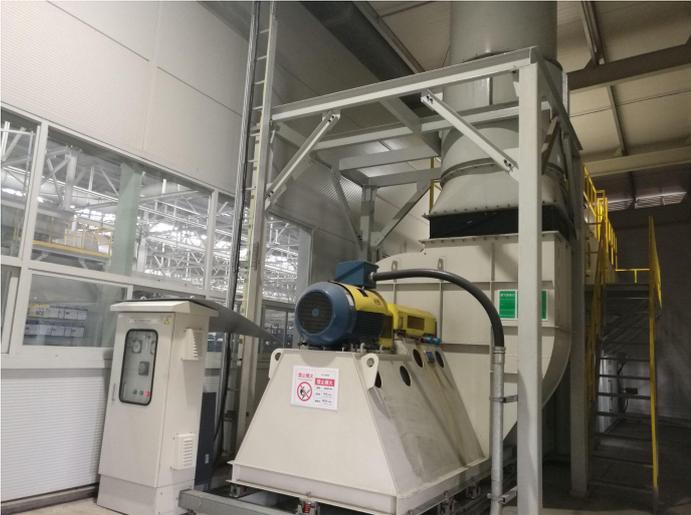
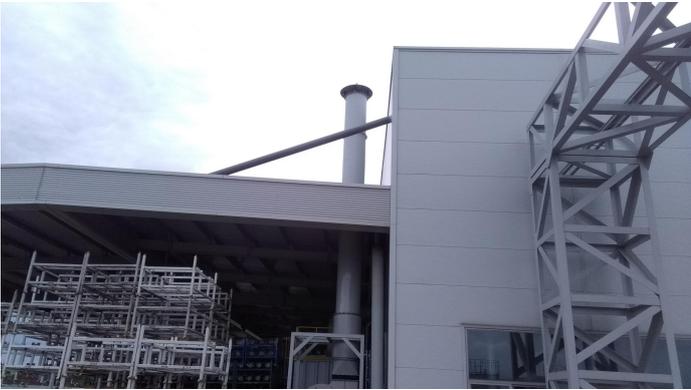
<p>涂装废气处理设施</p>	<p>根据现场勘察，涂装废气处理设施分别位于生产车间南侧和东南侧，设备正常运行，现场查阅有运行记录台账，地面硬化完整，未见破损情况</p>

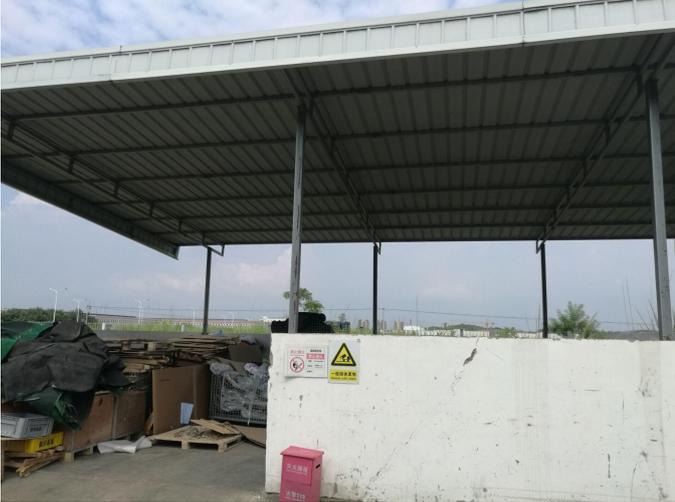
<p>一般固废暂存点</p>	<p>根据现场勘察，一般固废暂存点位于厂区东侧，设有围堰，顶部搭棚，地面硬化，现场未见地面破损情况，用于堆放生活垃圾及少量一般生产固废</p>

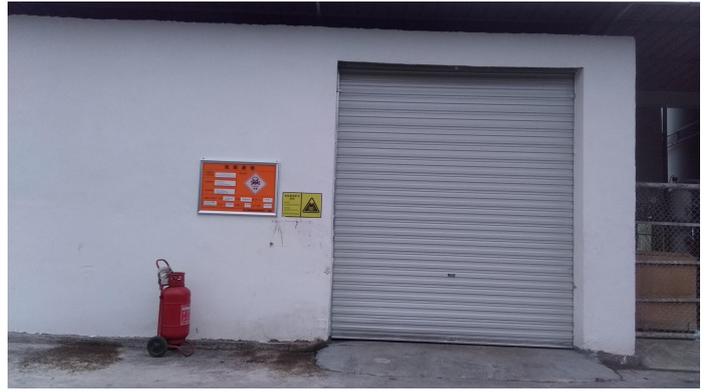
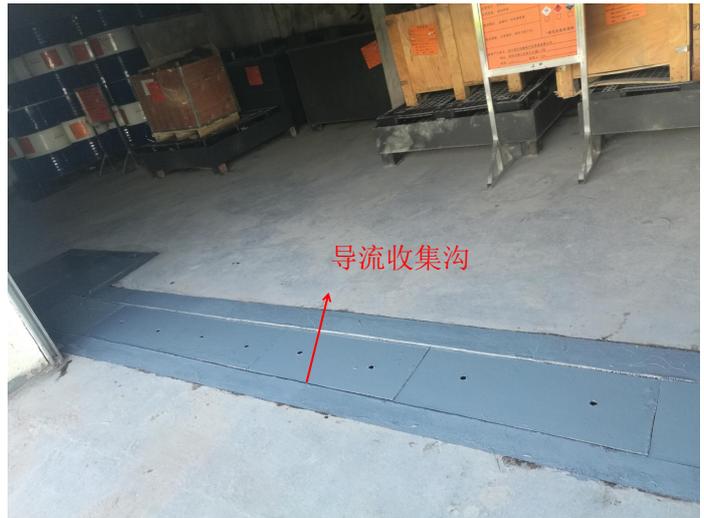
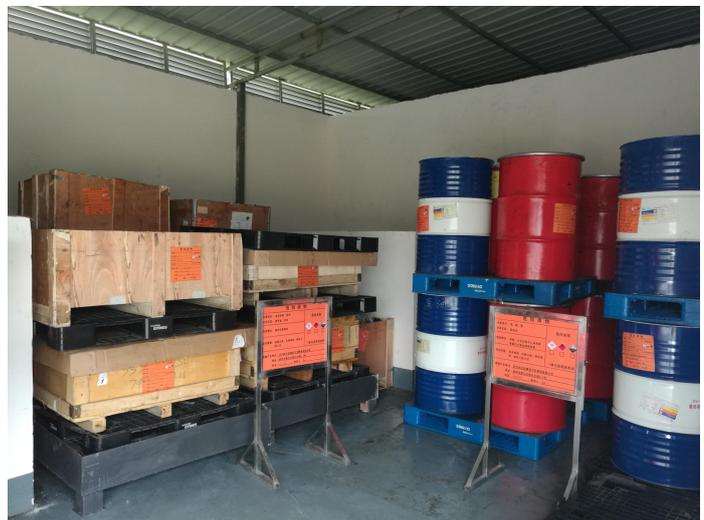
危险废  
物暂存  
间

根据现场勘察，危废暂存间位于厂区东侧，地面硬化完整，涂有防渗材料，危废暂存间内设有应急导流收集沟。废粘合剂、废矿物油等液体危险废物置于桶装容器中，桶装容器盛于托盘上。设有相应标示标牌，门设有锁

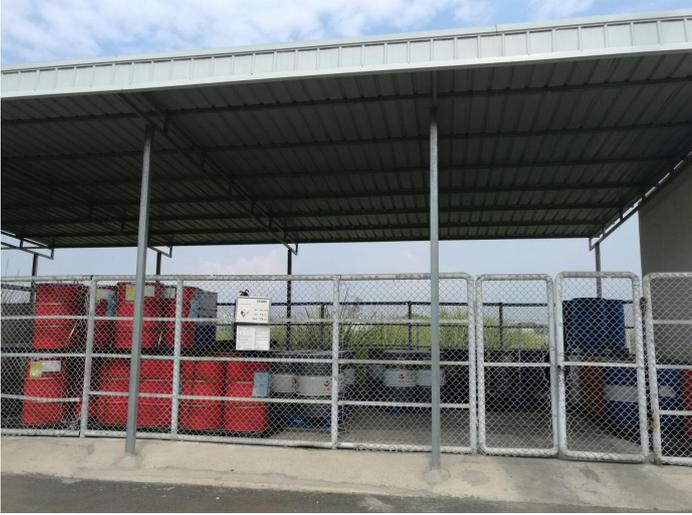
<p>油类储存仓库</p>	<p>根据现场勘察，油类储存仓库位于废水处理站旁，地面硬化完整，地面未见无破碎情况，四周设有围栏，未开封油桶置于塑料容器或木质架上。未见地面污染痕迹</p>

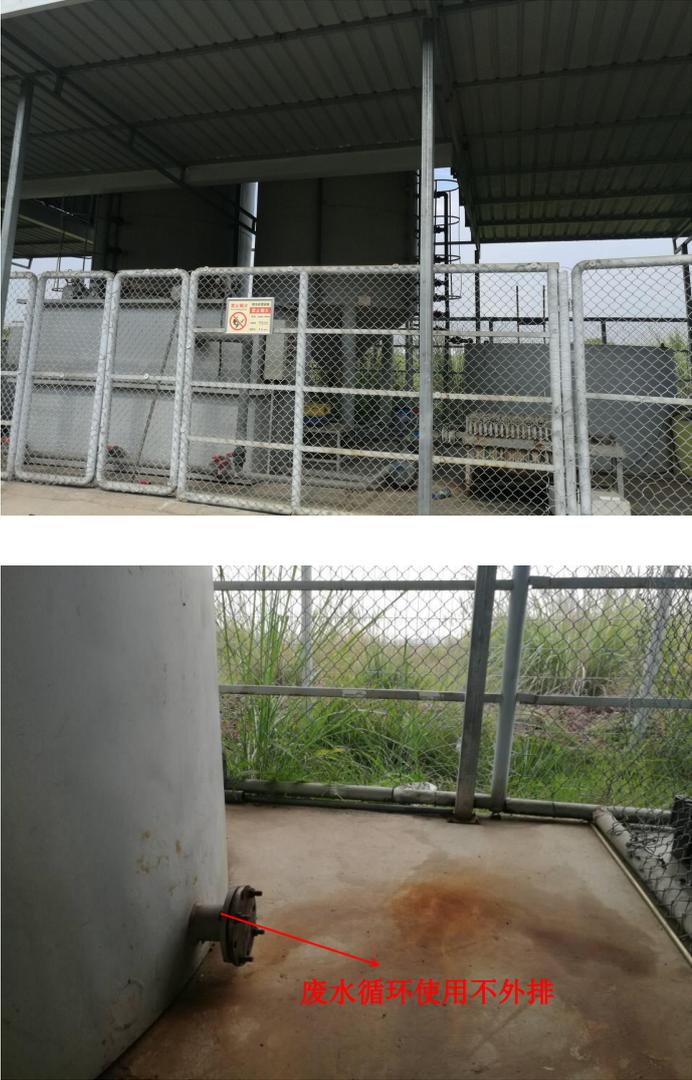
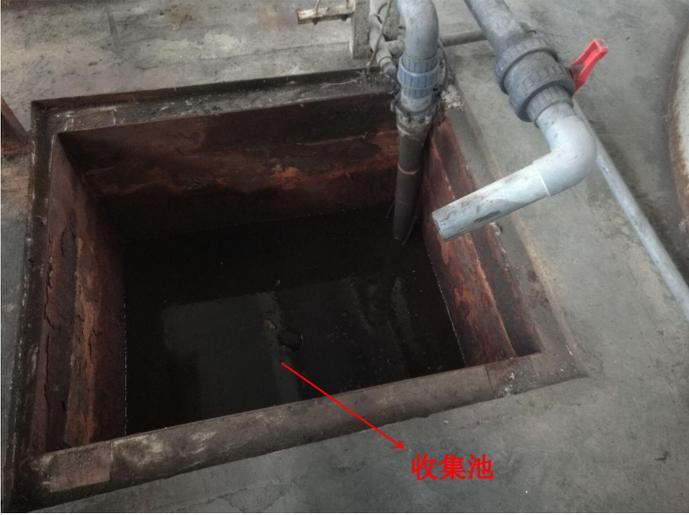
<p>废水处理站</p>	<p>根据现场勘察，废水处理站位于厂区东侧，处理站内部地面硬化完整，未见无破碎情况，未见地面污染痕迹。</p>

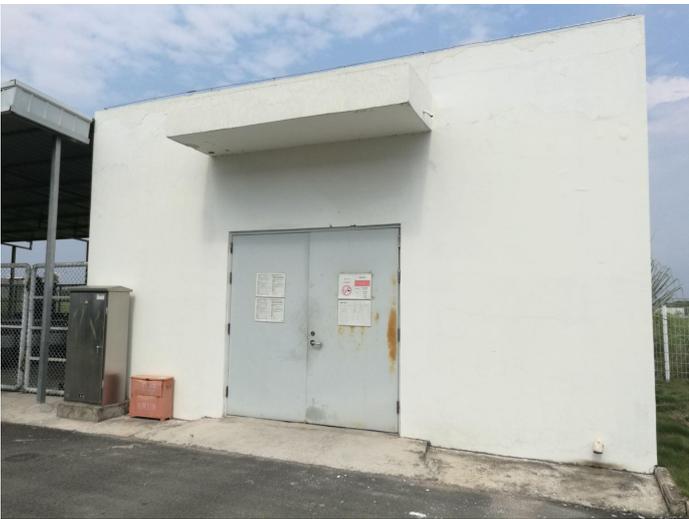
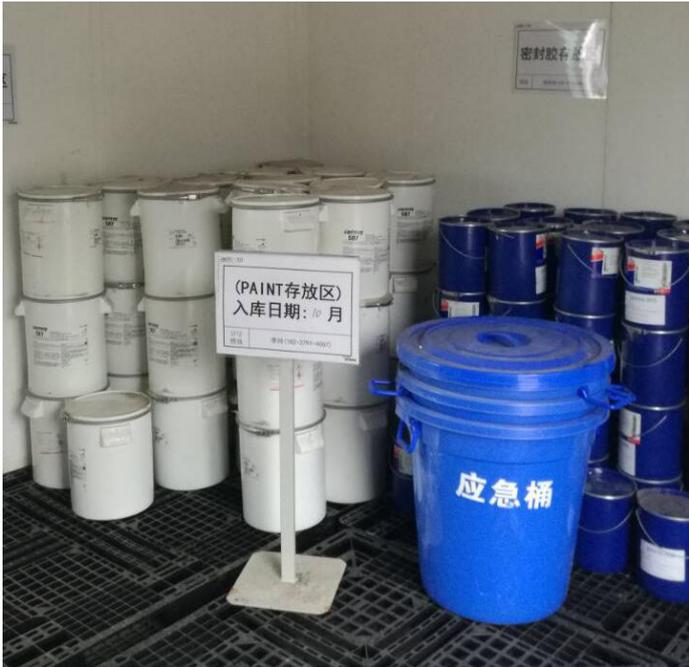
<p>危险品 库房</p>	<p>根据现场勘察，危险品库房位于厂区东侧，用于堆放粘合剂、涂料、稀释剂等危险品，危险品库房上锁，门口设有相应标示标牌，设有托盘，地面硬化完整，地面未见无破碎情况，未见地面污染痕迹。内部建有应急桶</p>

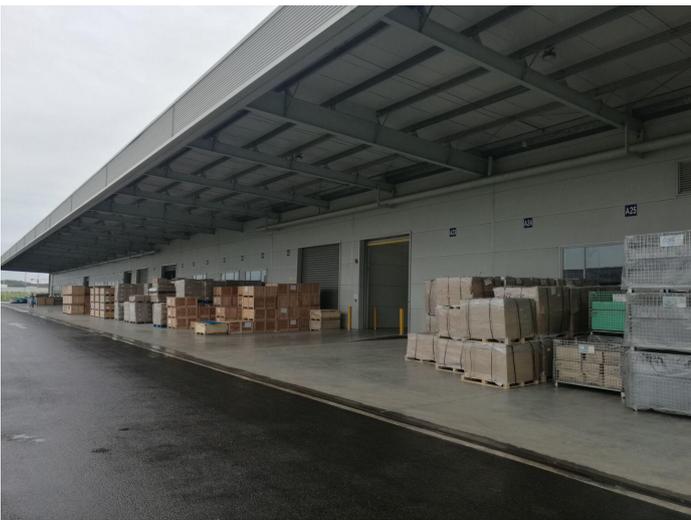
<p>物流仓库</p>	<p>根据现场勘察，物流仓库位于厂区北侧厂房外，主要堆放原材料固体物件，仓库地面硬化完整，地面材质与生产车间内一致，地面未见无破碎情况，未见地面污染痕迹</p>

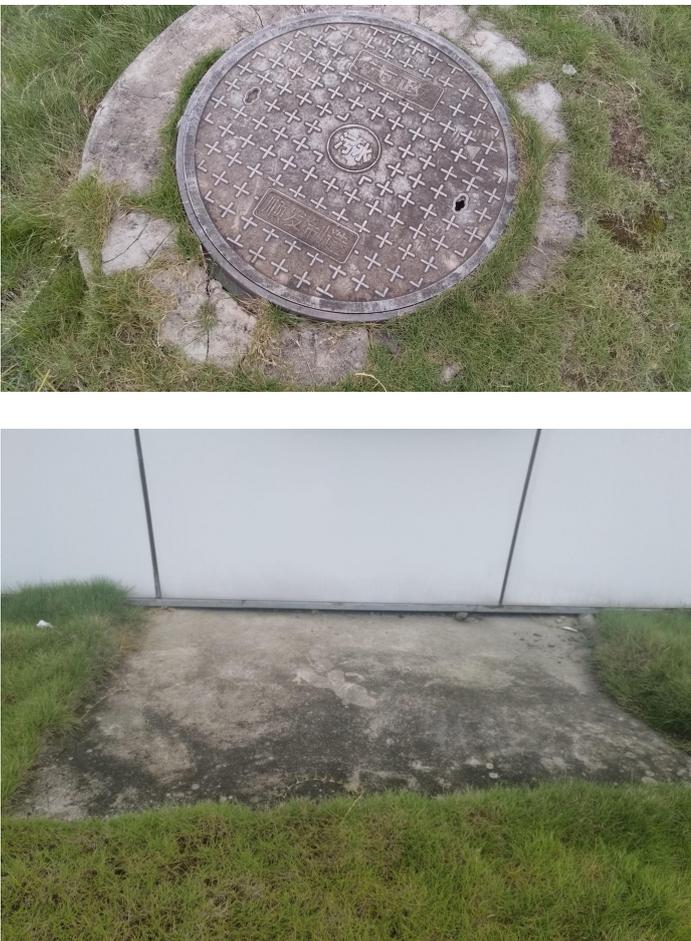
<p>化粪池及生活废水总排口</p>	<p>根据现场勘察，本项目生活污水经化粪池处理后进入资阳市第二污水处理厂处理，现场查看未见废水溢出，化粪池采用混凝土浇筑，化粪池周边未见疑似污染情况</p>

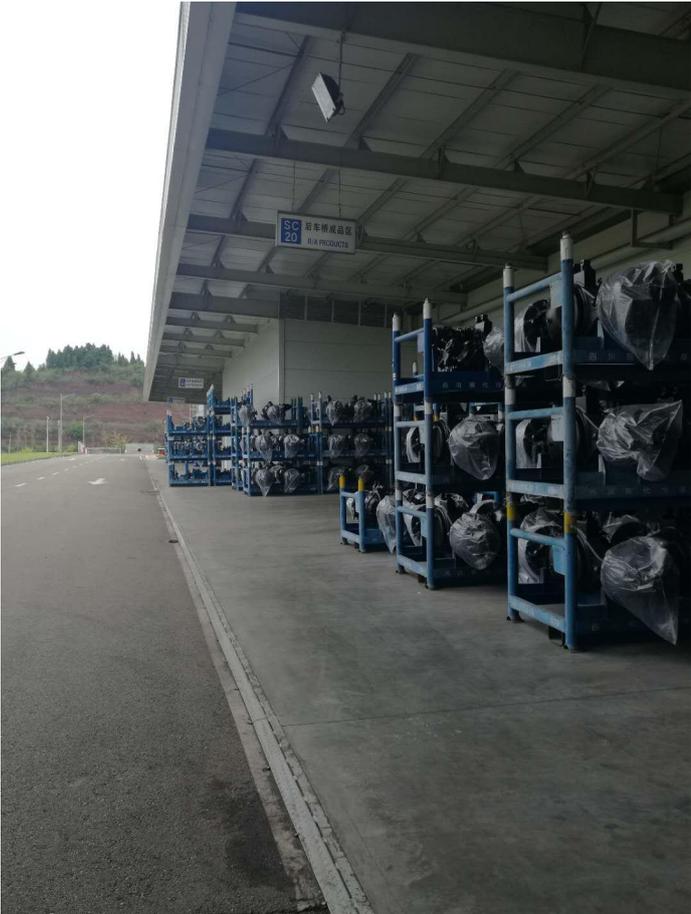
<p>成品堆放区</p>	<p>根据现场勘察，成品堆放区位于厂区南侧厂房外，主要堆放原材料固体物件，堆放区地面硬化完整，地面涂有耐磨材料，地面未见无破碎情况，未见地面污染痕迹</p>

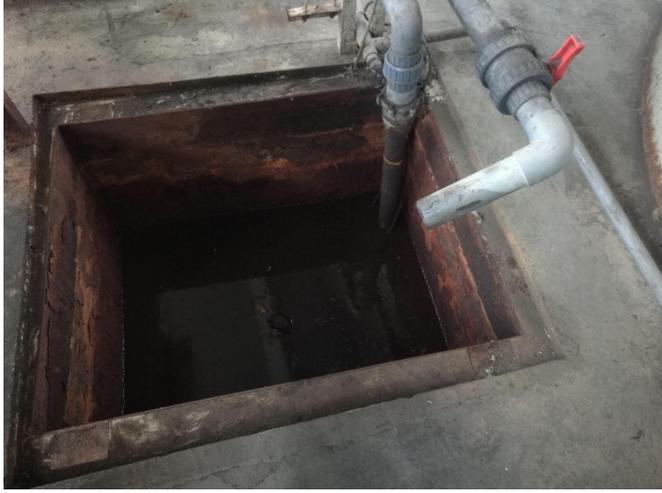
土壤污染的可能性	施工/设计	现场情况	潜在的特征污染物
易造成污染	有简单防渗设施水坑	<p>污水处理站四周围挡，顶部遮挡，污水处理站内有一集水池，集水池采用砼结构且硬化防渗，定期开展目视检查，目前未进行过泄漏检测，无法确定是否曾发生过泄漏事故，对厂区内土壤造成污染的可能性。</p>

土壤污染的可能性	施工/设计	现场情况	整改措施	整改时间
易造成污染	有简单防渗设施水坑	污水处理站四周围挡，顶部遮挡，污水处理站内有一集水池，集水池采用砼结构且硬化防渗，定期开展目视检查，目前未进行过泄漏检测，无法确定是否曾发生过泄漏事故，对厂区内土壤造成污染的可能性。	针对污水处理站及废水地下管道存在的问题，需加强对这两个区域的日常监督监管，以及做好每年土壤环境监测工作。	(1) 建立巡查制度及日常监督工作于2019年1月20日前完成 (2) 每年土壤监测工作于每年年底前开展
	有防渗措施的地下水道	废水有地下管道和地上管道，地下管道采用不锈钢管道结构，有防腐保护设计，专人定期巡逻检查。但地下管线无法通过目视检查出是否发生管道泄漏，需定期进行土壤检测确定是否造成土壤污染。		
可能产生	有渗漏设施的储罐	油罐为单层罐，罐区设有围堰及排水沟，有溢流收集措施。有专人负责定时巡逻检查，且设有摄像头。建立有突发环境事件应急预案，定期开展罐体维护工作，但目前未进行过泄漏检测。无法确定是否存在泄漏事故，需定期进行土壤检测确定是否造成土壤污染。油罐围堰存在孔洞和管线穿越处封堵不严实情况，存在液体泄漏对厂区土壤造成污染的可能性。	(1) 做好日常监督监管以及做好每年土壤环境监测工作。 (2) 采用封堵剂对油罐围堰孔洞和管线穿越处存在缝隙的地方进行封堵。	(1) 每年土壤监测工作于每年年底前开展 (2) 油罐区堵漏完善工作于2019年1月8日前完成
	有防渗设施的装卸平台	油罐区涉及到进料，出料管道输送至车间内，进料采用罐车输送齿轮油至罐体内，油罐区设有围堰及排水沟，有溢流收集措施。有专人负责定时巡逻检查，且设有摄像头。建立有突发环境事件应急预案，定期开展罐体维护工作，目前未进行过罐体泄漏检测，无法确定是否存在泄漏事故，需定期进行土壤检测确定是否造成土壤污染。	需加强对这油罐区及齿轮油输送管道的日常监督监管，以及做好每年土壤环境监测工作。	(1) 建立巡查制度及日常监督工作于2019年1月20日前完成 (2) 每年土壤监测工作于每年年底前开展
	有防腐/阴极保	齿轮油输送管道为地上管道，不锈钢管道结构，有防渗设计，有专人定期巡逻

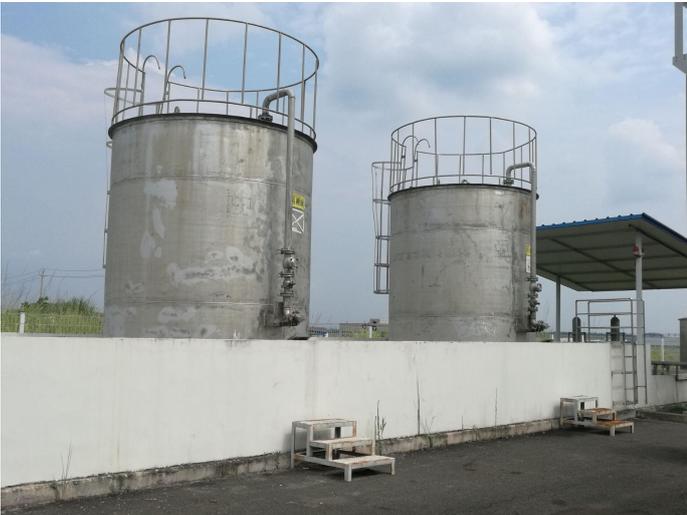
<p>有防渗设施的装卸平台</p>	<p>油罐区涉及到进料，出料管道输送至车间内，进料采用罐车输送齿轮油至罐体内，油罐区设有围堰及排水沟，有溢流收集措施。有专人负责定时巡逻检查，且设有摄像头。建立有突发环境事件应急预案，定期开展罐体维护工作，目前未进行过罐体泄漏检测，无法确定是否存在泄漏事故，需定期进行土壤检测确定是否造成土壤污染。</p>

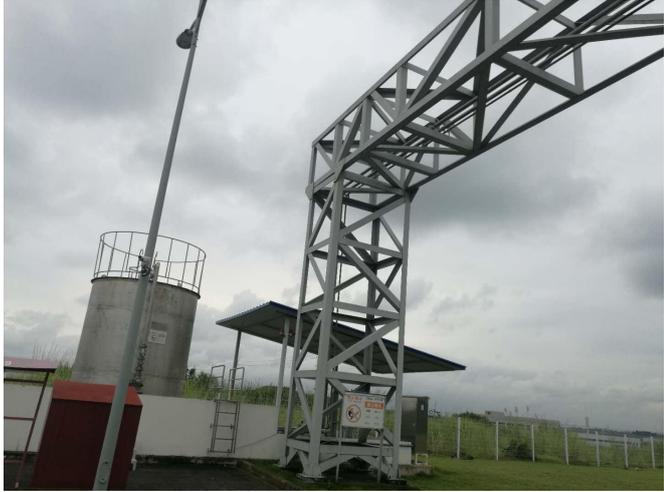
<p>有防腐/阴极保护设计的管道</p>	<p>齿轮油输送管道为地上管道，不锈钢管道结构，有防渗设计，有专人定期巡逻检查，无法确定是否存在泄漏事故，需定期进行土壤检测确定是否造成土壤污染。</p>

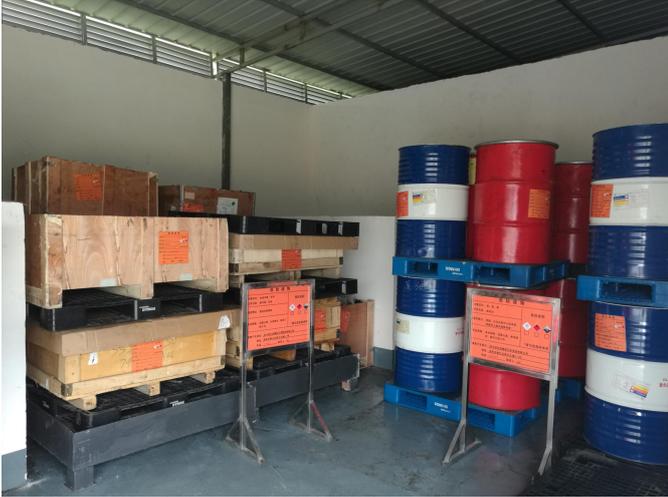
<p>/</p>
<p>不渗漏的地上收集装置</p>		<p>危废暂存间内设有导流收集沟，收集沟硬化防渗，危废暂存间有专人定期巡逻检查，设有应急预案。</p>	<p>/</p>

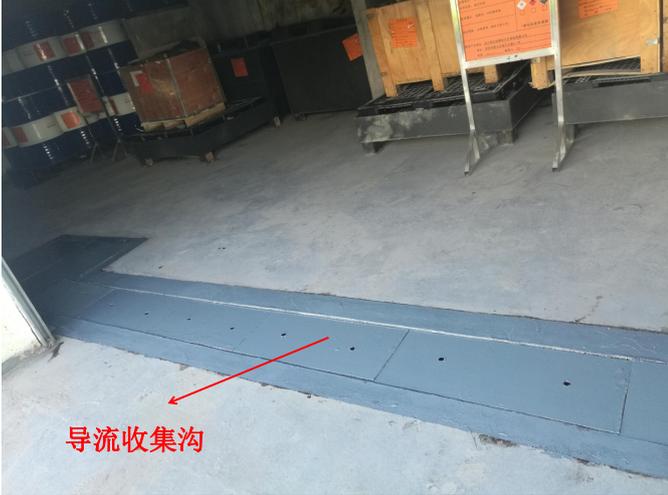
<p>有防护设施的车间存储</p>	<p>物流仓库位于厂区北侧，主要堆放原材料固体物件，仓库地面硬化完整，地面未见无破碎情况。一般固废暂存点三面围挡，顶部遮盖，地面硬化较完整，未见破碎情况。危废暂存间、危险品库房位于厂区东侧（厂房外），地面硬化完整，涂有防渗材料，废活性炭、废矿物油、喷漆废渣等液体危险废物分类存放，置于桶装容器中，桶装容器盛于托盘上，门设有锁。</p>

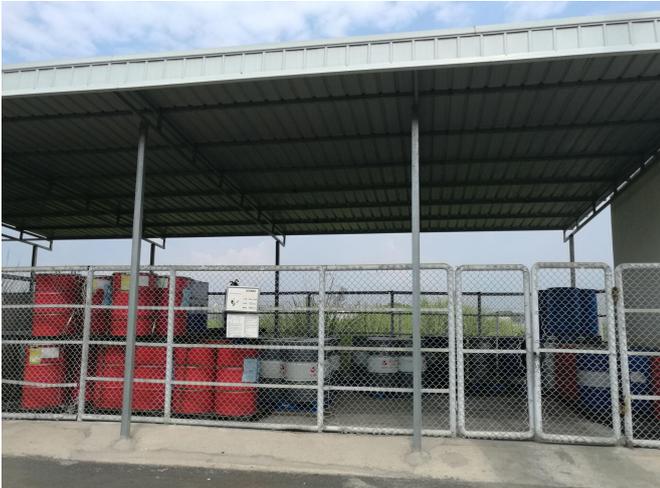
<p>油类储存仓库：地面硬化完整，四周围挡，顶部遮盖，上锁，有专人定期巡逻。</p>
