珙县中学校初中部灾后重建项目地块土壤 污染状况初步调查评估报告

委托单位：珙县国有资产经营管理有限责任公司

编制单位：四川和鉴检测技术有限公司

2020年7月

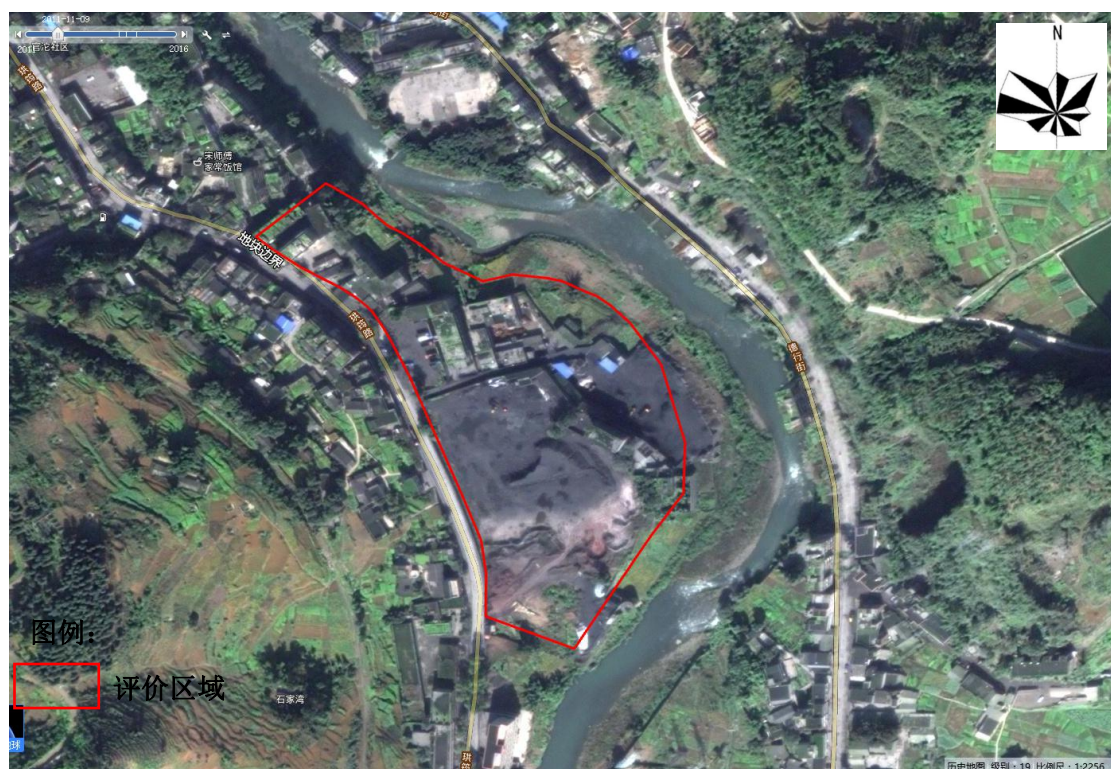
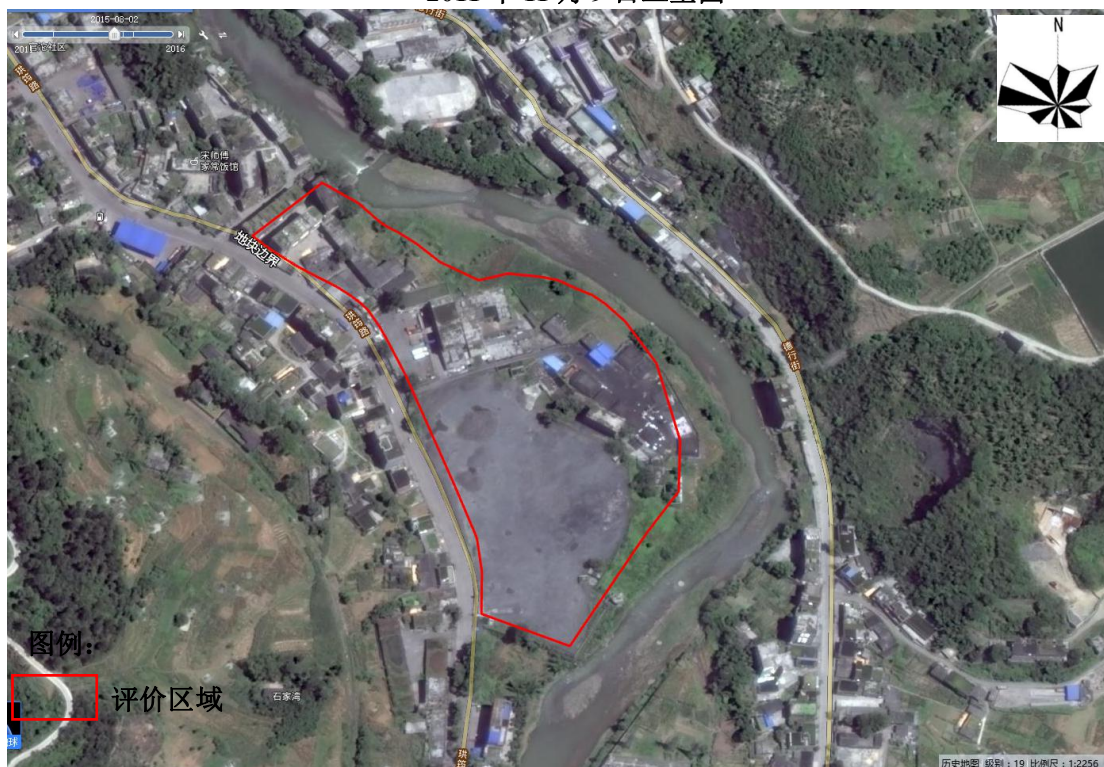
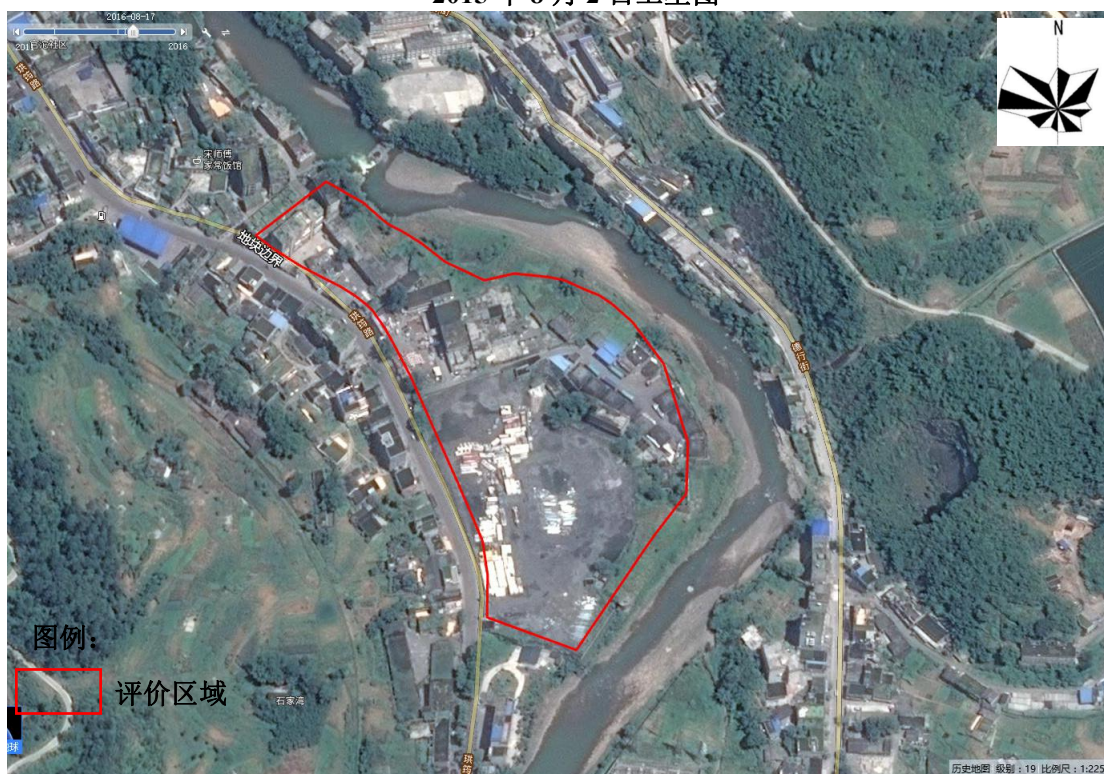
图 2-3-2 地块卫星历史影像

2011年11月9日卫星图

2015年8月2日卫星图

2016年8月17日卫星图(空间图像现状)

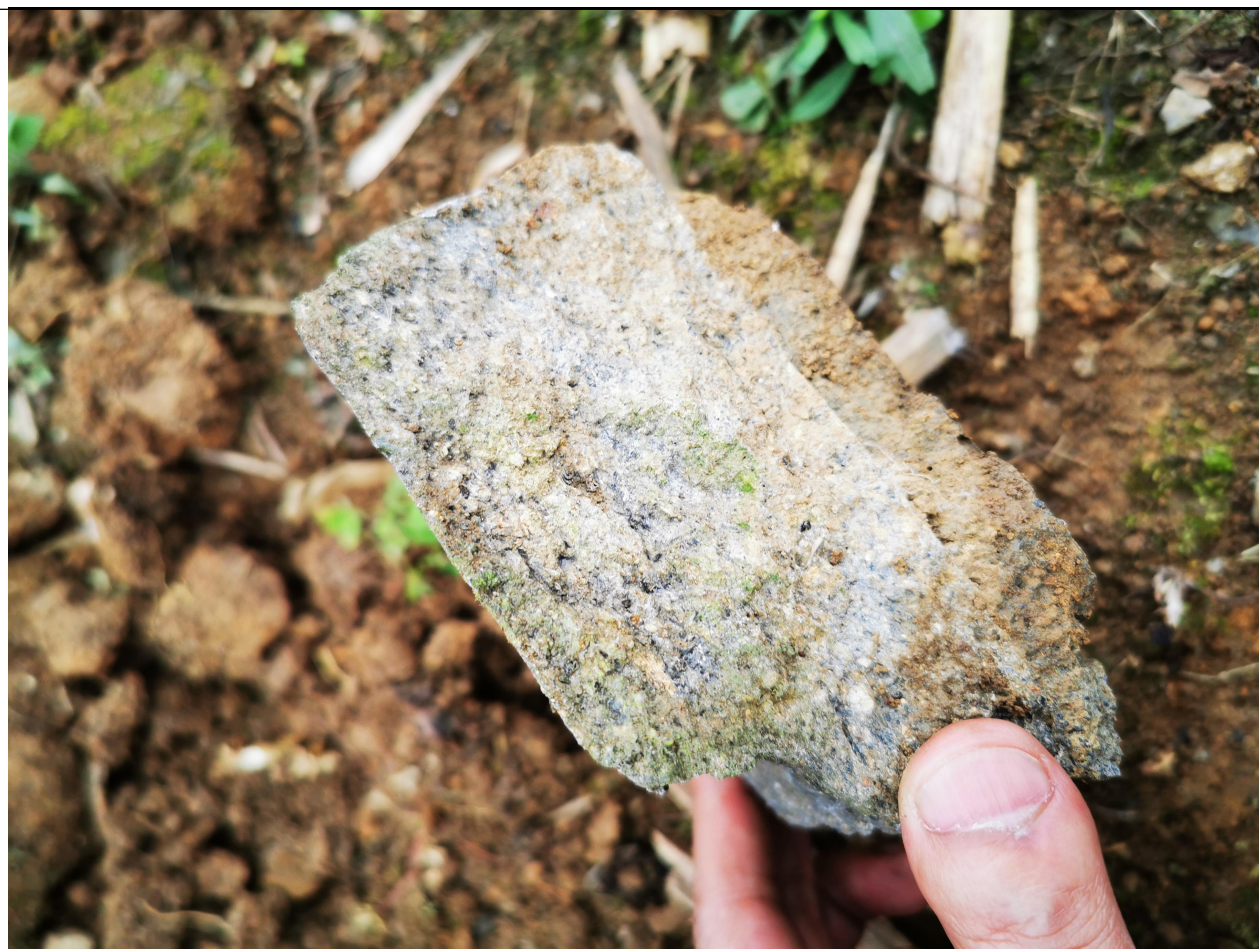
图 2-3-6 砖厂生产的砖

距人员访谈，砖厂位于地块东侧，占地面积约 6347 平方米，地势低于化肥厂，作为化肥厂的附属产业，其制砖原料来自化肥厂的固废煤灰，能源来自化肥厂的蒸汽，由于属于化肥厂的附属企业，自化肥厂关闭后砖厂也同步停产。砖厂生产时间约 1985-2000 年，其生产的砖颜色呈灰色，如图 2-3-6 所示。砖厂的生产工艺大致与一般页岩砖的生产相同。该区域砖厂停产后无其他工业企业生产活动。
