自贡市东部新城建设发展中心轻化工大学东部 校区南侧地块土壤污染状况初步调查报告

委托单位： 自贡市东部新城建设发展中心

编制单位： 四川中衡检测技术有限公司

二〇二一年十二月

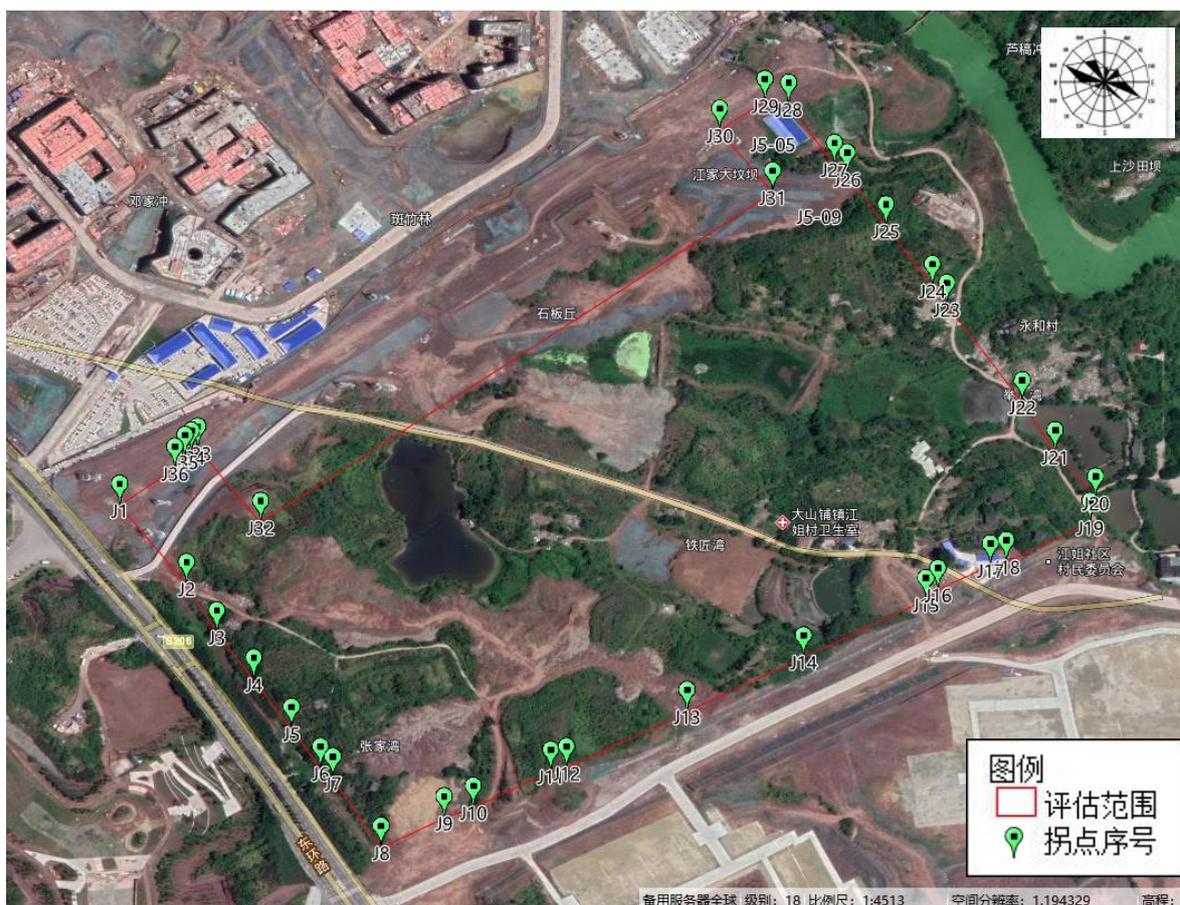
图 2.2-1 调查地块范围

本次土壤污染状况调查地块位于自贡市东部新城开发区内，四川轻化工大学南侧，东环路以东，行政区划属大安区大山铺镇江姐村，地块西南北三面均为道路，东面为规划道路，占地面积 322418 平方米，调查地块规划范围见图 2.2-1，拐点坐标见表 2.2-1。

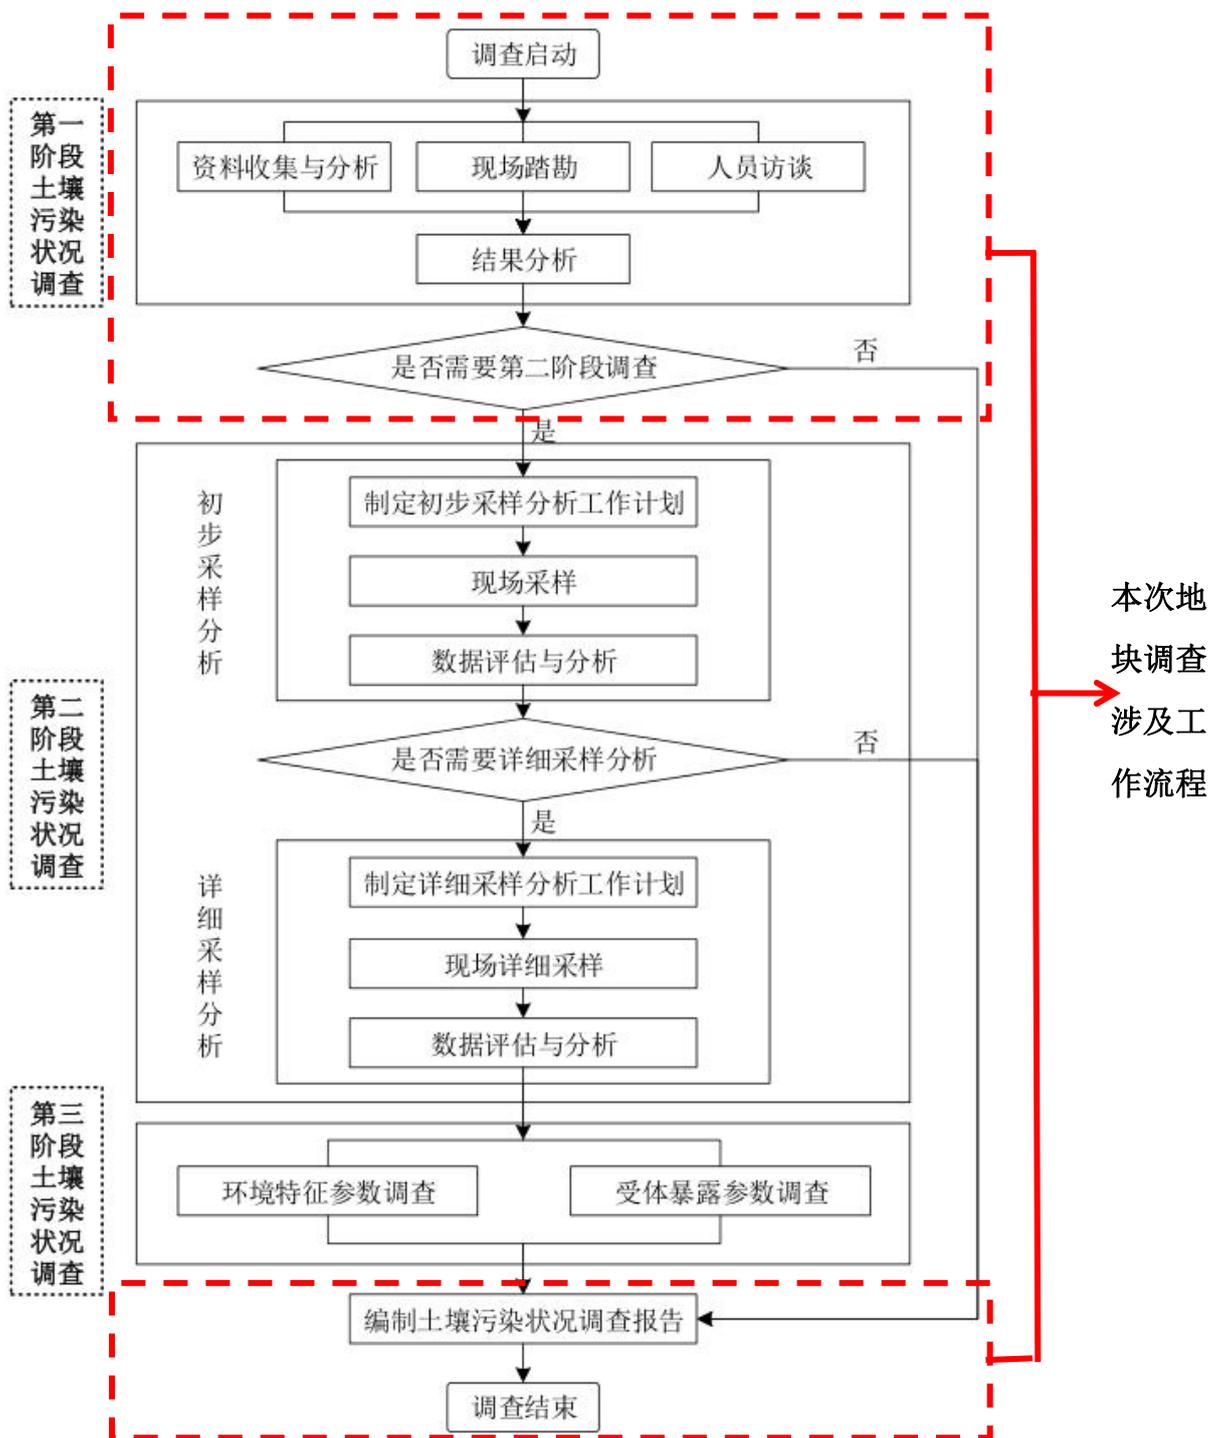
图 2.4-1 土壤污染状况调查的工作内容与程序

具体技术路线见下图 2.4-1。

根据我公司组织人员对现场进行的初步踏勘，对相关资料进行收集与分析，人员访谈与现场踏勘的基础上认为该地块属于农用地转建设用地的类型，且不涉及工矿用途、规模化养殖、有毒有害物质储存与输送、危险废物堆放、固废堆放、固废填埋等情况，确认不存在污染的可能性。综上，得出本项目土壤污染状况调查以第一阶段为主，不涉及第二阶段。

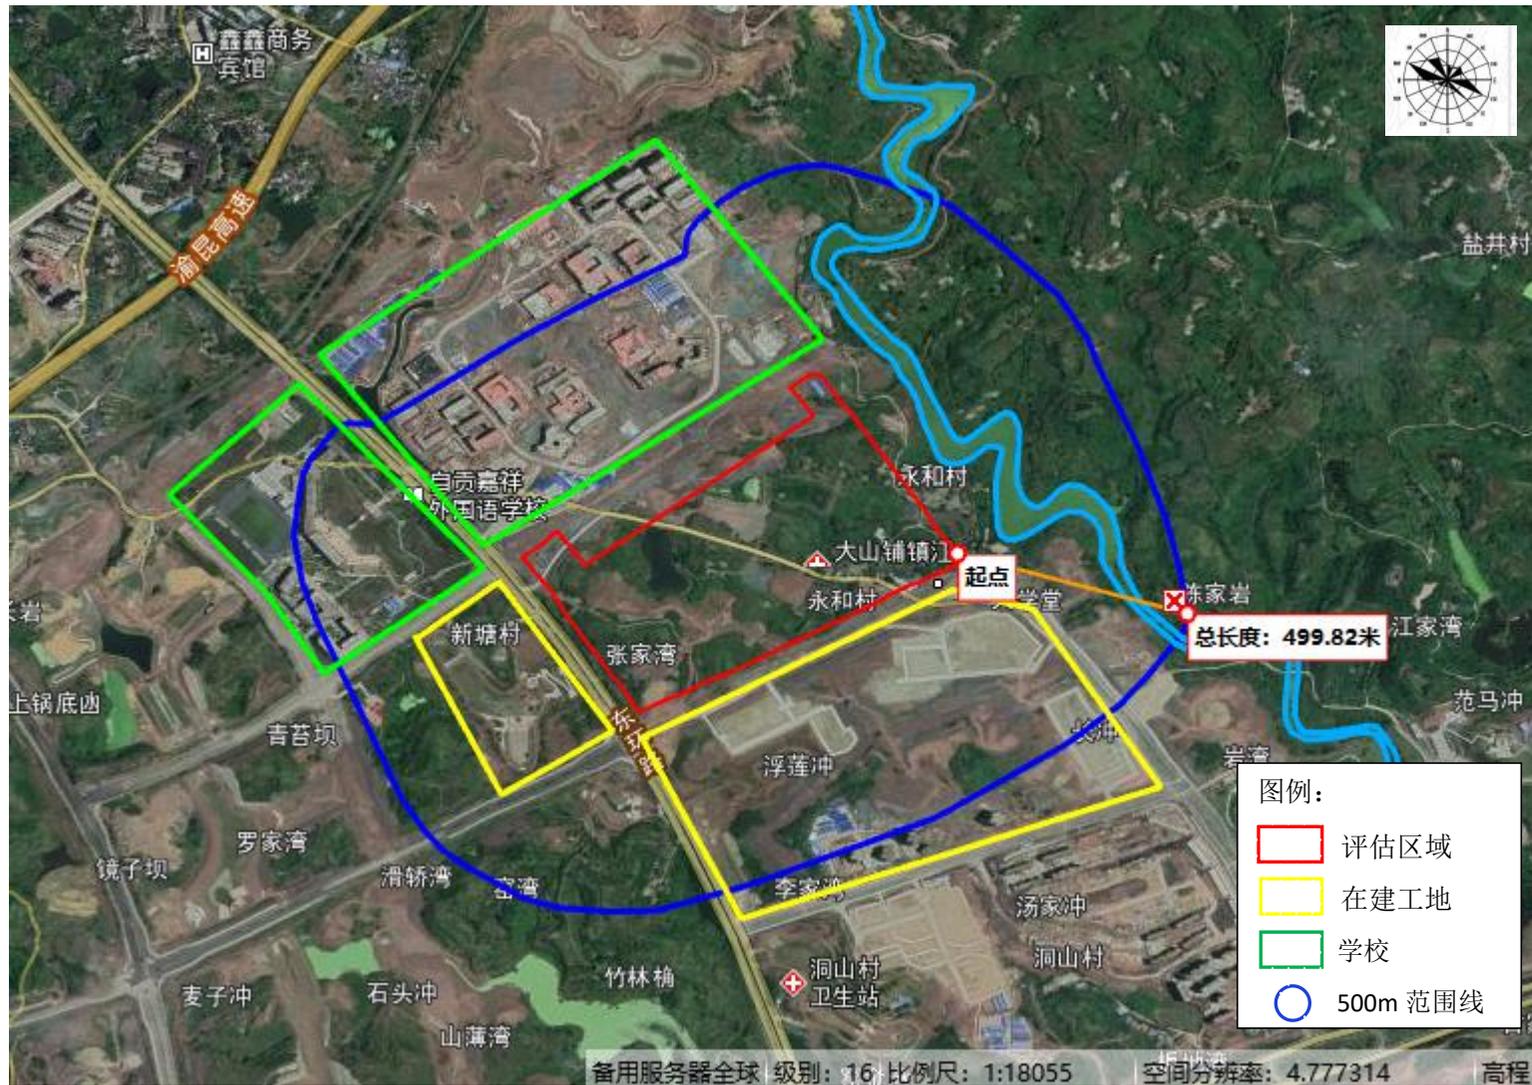
根据现场调查表明，地块周边 500m 范围内的敏感目标主要为学校。评价区域周边 500m 范围内敏感目标情况见表 3.4-1，敏感目标分布如图 3.4-1 所示。

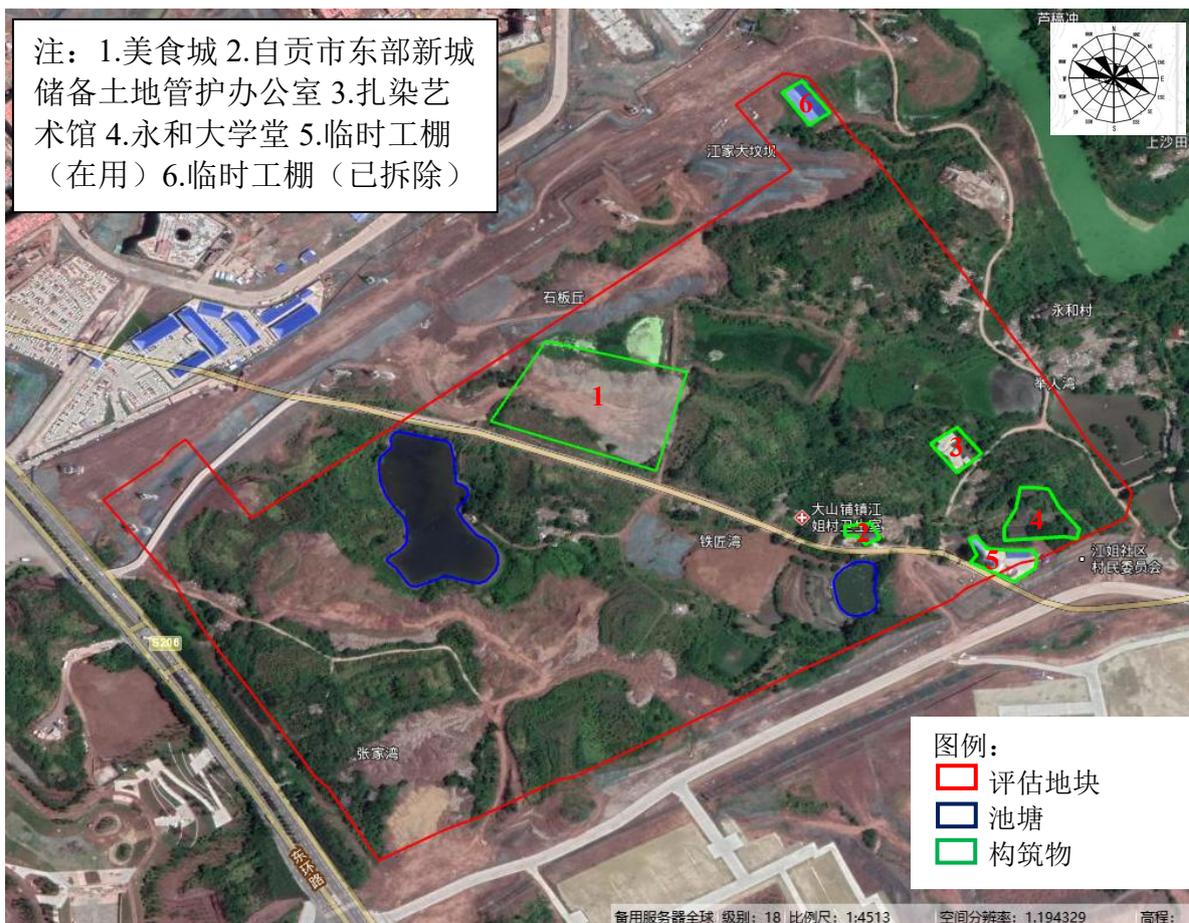
图 3.5-1 地块平面分布图

根据现场踏勘及人员访谈，地块主要为农村环境，地块内居民已全部搬迁，居民构筑物全部拆除完成。由于地块北侧、西侧和南侧三面近年均为工地，目前仅北侧四川轻化工大学修建完成，地块内存在挖方和填方的情况。地块外南侧为彩灯公园在建工地，历史上为农村环境，从 2020 年开始彩灯公园在建工地在挖方过程中，运输大量原始山体土壤到评估地块内，将地块内北侧和南侧的池塘填平。地块内北侧新建了一美食城，2021 年 9 月开始运营（下图 1），有专门的商业管理公司，美食城设置餐饮废水收集池，定期转运废水和餐厨垃圾（见附件 3）。地块东侧设置有自贡市东部新城储备土地管护办公室（下图 2），利用原居民房，有工作人员定时巡逻，主要防止外来污染物的倾倒以及地块内非法伐木。地块内东侧有一永和大学堂（下图 4），为以前旧的学堂，原为一景点，现已荒废。地块内有 2 处工棚，一处位于地块东侧（下图 5），为地块外南侧彩灯公园工地的临时工棚，目前在用，一处位于地块北侧（下图 6），为地块外北侧轻化工大学工棚，目前已拆除。地块东侧有一不具备工业性质的手工扎染艺术馆（下图 3），2016 年成立，为中国石油大学和成都师范学院的实践基地，主要为民族传统手工艺扎染的展示和展览，展示的扎染工艺主要为烧开的热水中加入染料，然后将用特殊方法捆绑好的布料放入锅中煮 10-20 分钟，然后拿出来清洗、拆线和熨烫，最后成为成品。艺术馆不做工业产品，成品均放置于展览厅。每年使用的染料较少，一般为 1 千克左右，扎染产生的废水经过地上管线流到地下储存池（水泥混凝土硬化）内，定期转运。地块平面分布见图 3.5-1，地块内现状照片见图 3.5-2。

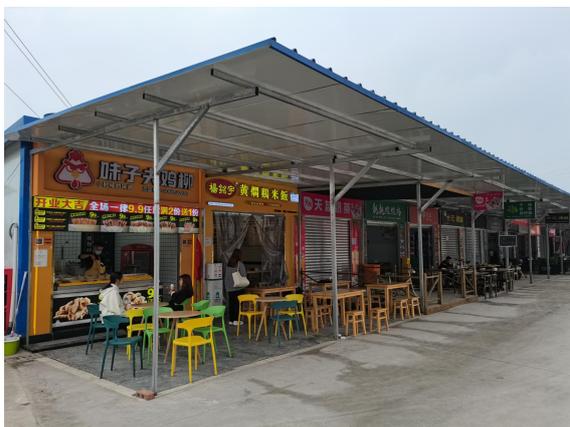
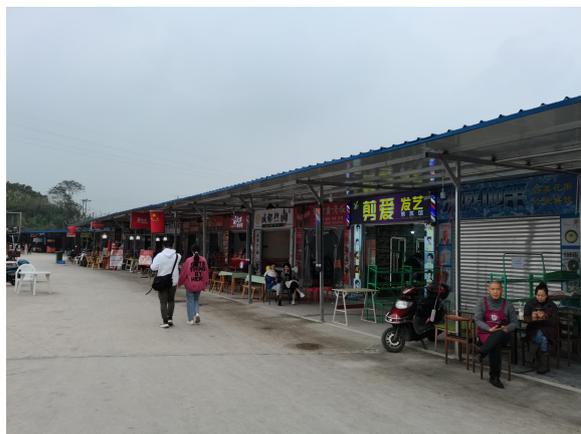
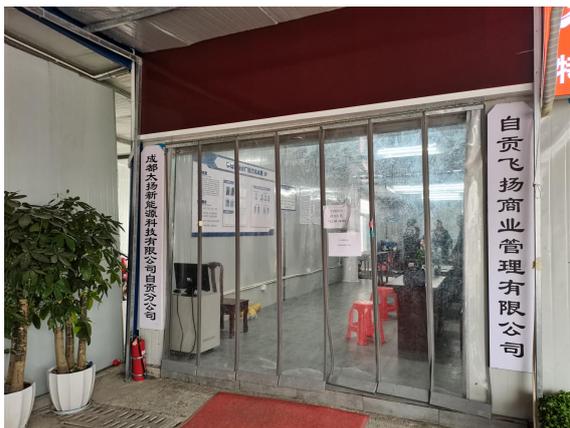
地块内美食城商家

地块内美食城管理公司

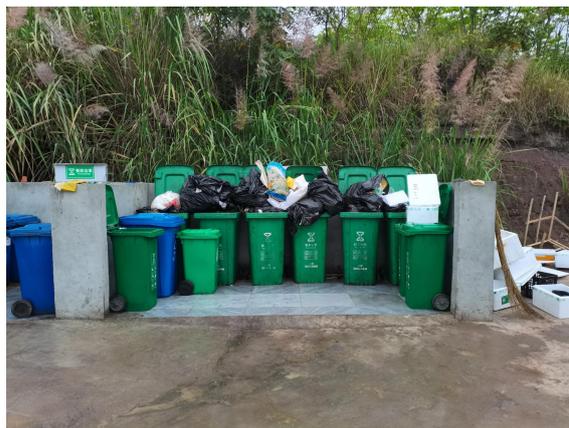
餐厨垃圾收集处

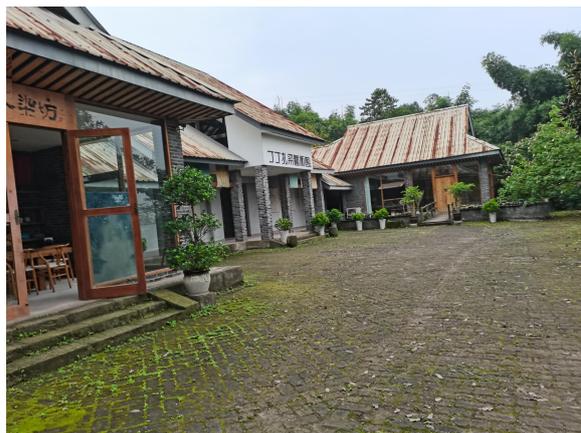
扎染艺术馆

根据现场踏勘和人员访谈情况，现地块内居民搬迁，构筑物全部拆除，无地下管线，扎染艺术馆产生的少量废水经过地上管线流到地下储存池（水泥混凝土硬化）内定期转运，地块内未发现工业管线和沟渠，不存在管线、沟渠泄漏情况。

（2）地块历史上未发生化学品泄漏事故和环境污染事故，无危险废物堆放、固废堆放与倾倒、固废填埋、工业废水污染（地块东侧手工扎染艺术馆产生少量染料废水均采用地上管线收集到储存池后定期转运，不构成规模化生产）；

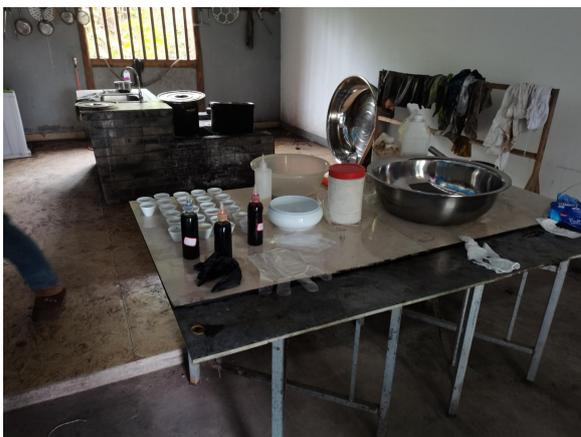
扎染艺术馆工艺展示间

根据现场踏勘和人员访谈，地块利用历史为居民区和农田，现地块内居民搬迁，构筑物全部拆除。地块东侧有一 2016 年成立的不具备工业性质的手工扎染艺术馆，主要用于民族传统手工艺的展示和展览，每年使用的染料较少，一般为 1 千克左右，扎染产生的少量废水经过地上管线流到地下储存池内（水泥混凝土硬化），定期转运。

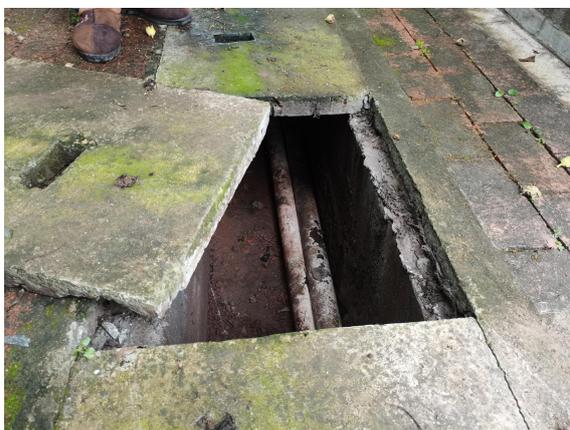
废水管线

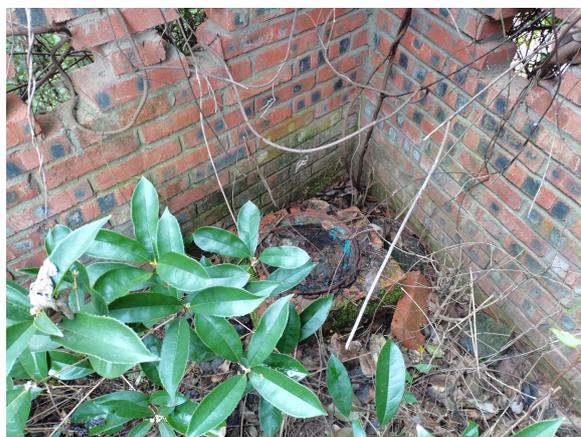
废水收集池

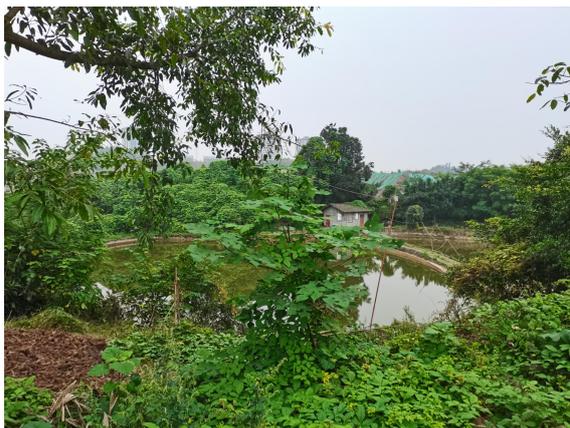
地块内池塘

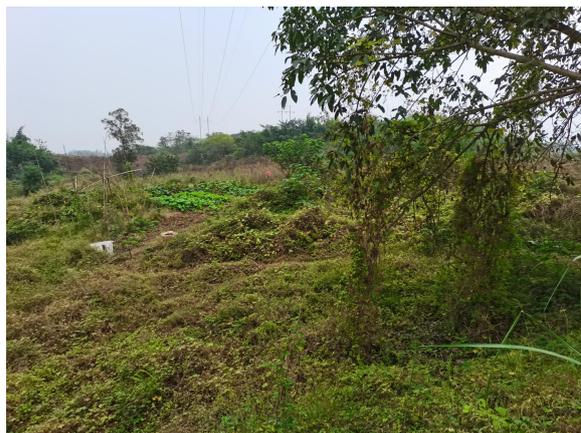
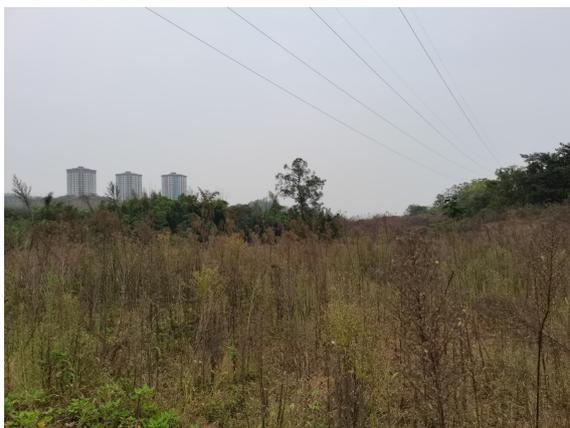
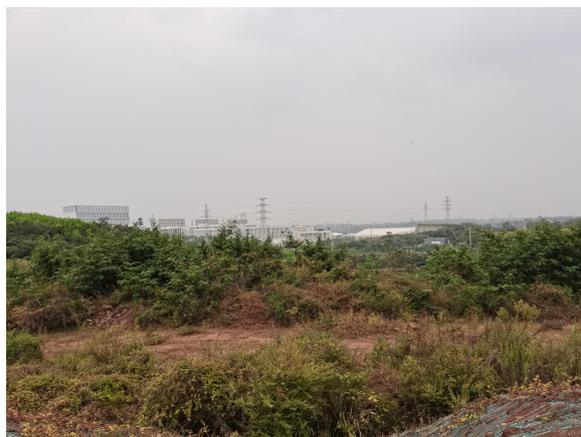
图 3.5-2 现状照片

地块内现状

综上所述，该地块属于农用地或未开发的荒地（林地）转建设用地，历史上不涉及工矿用途、规模化养殖、有毒有害物质储存与输送；未发生化学品泄漏事故和环境污染事故，无危险废物堆放、固废堆放与倾倒、固废填埋、工业废水污染；不存在紧邻周边污染源的污染风险；现场踏勘未见土壤和地下水污染痕迹。地块的利用历史情形造成土壤污染的情况极低。

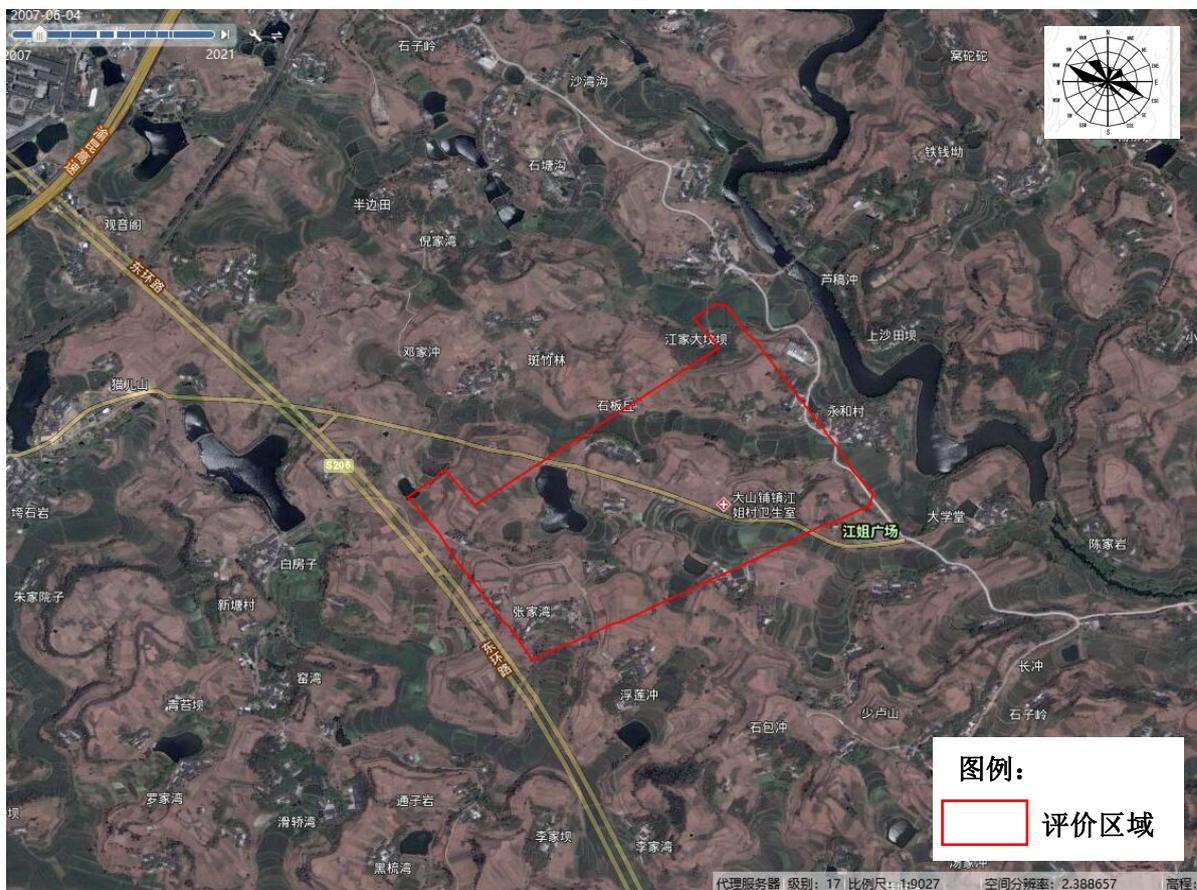
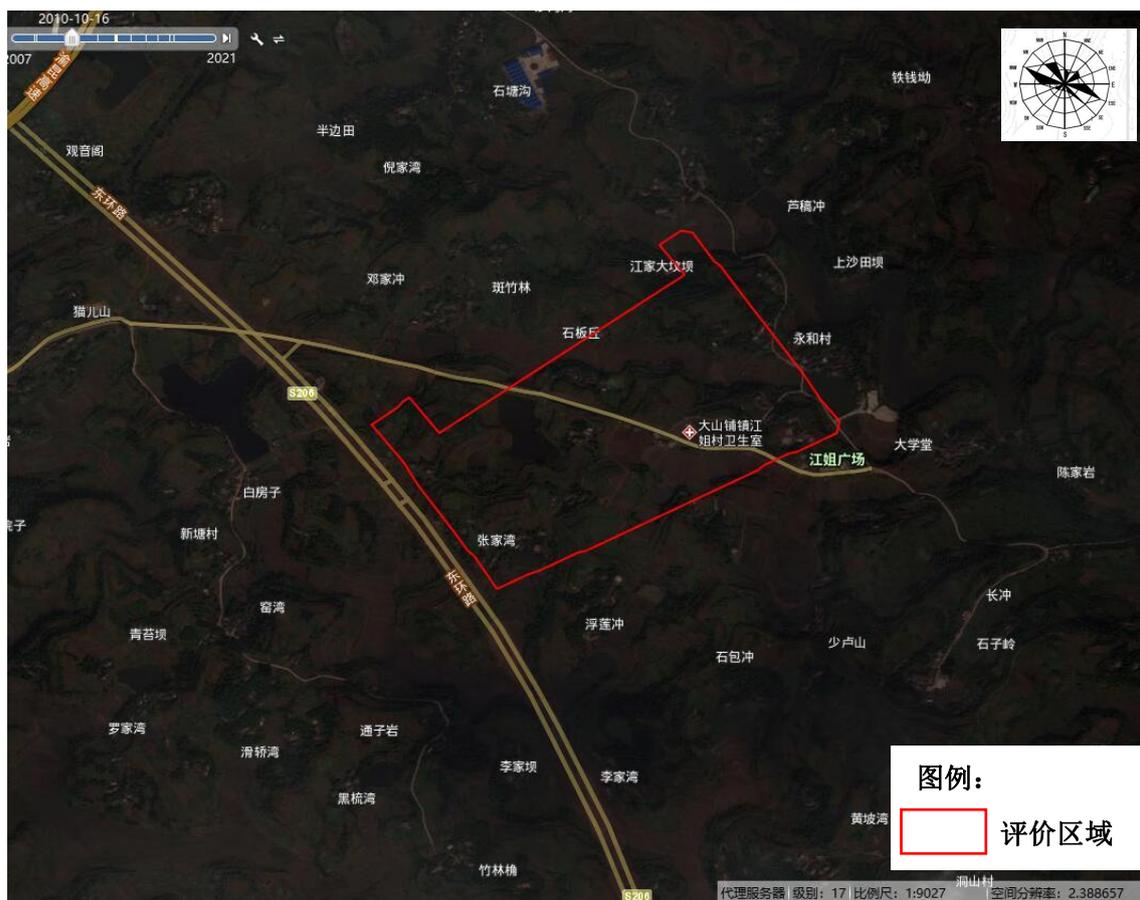
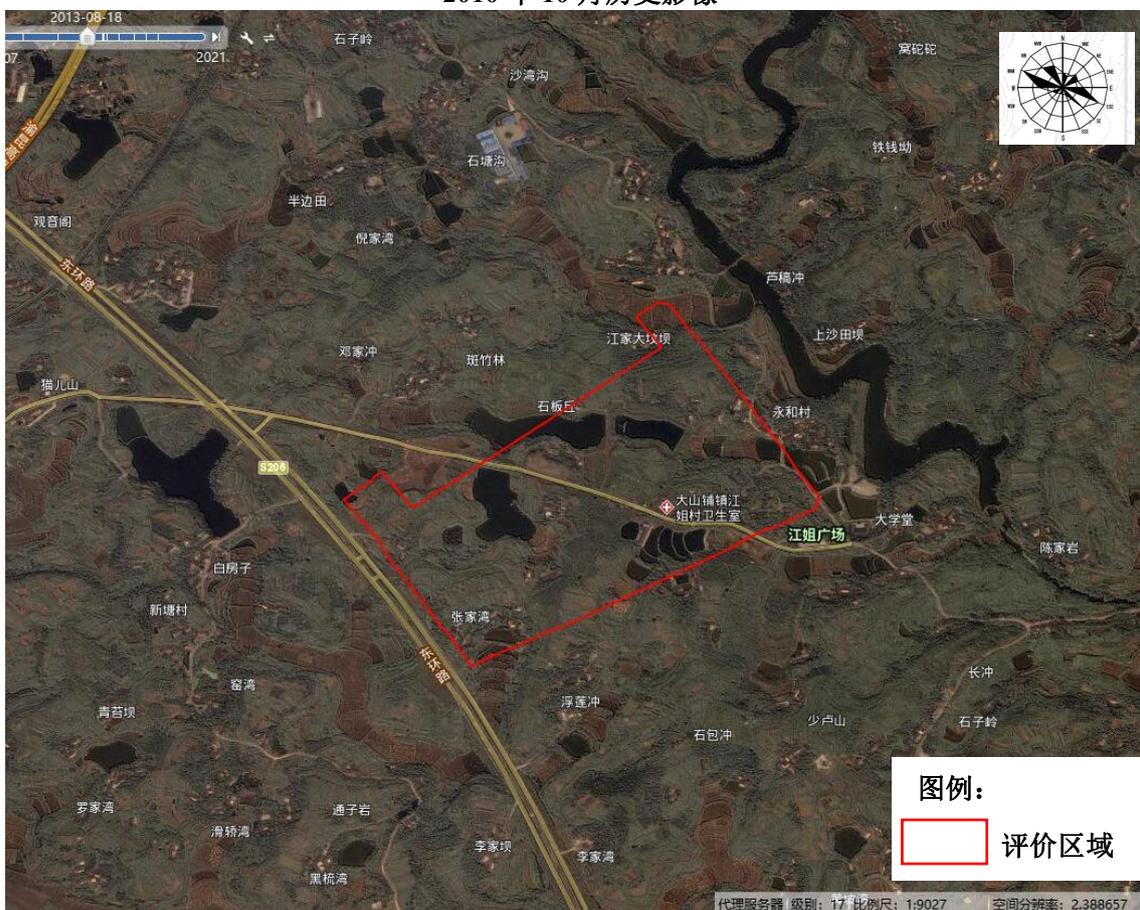
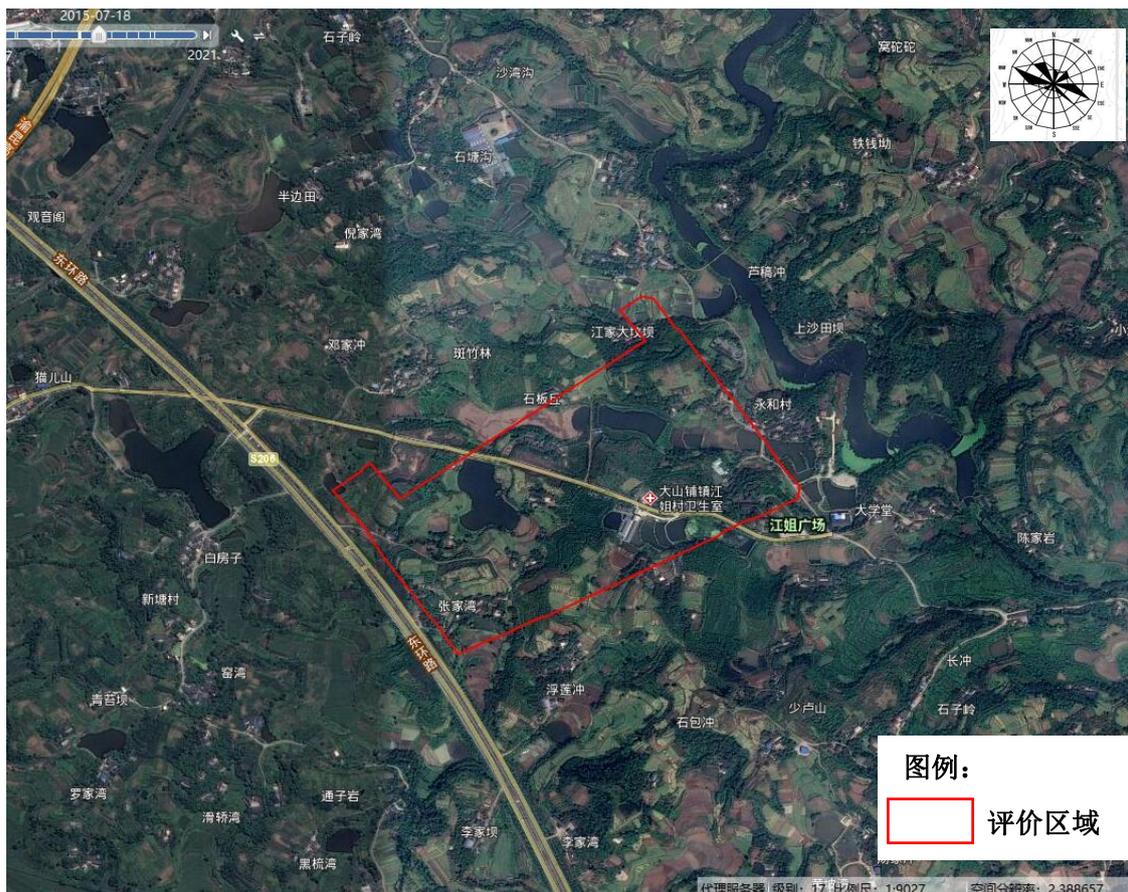
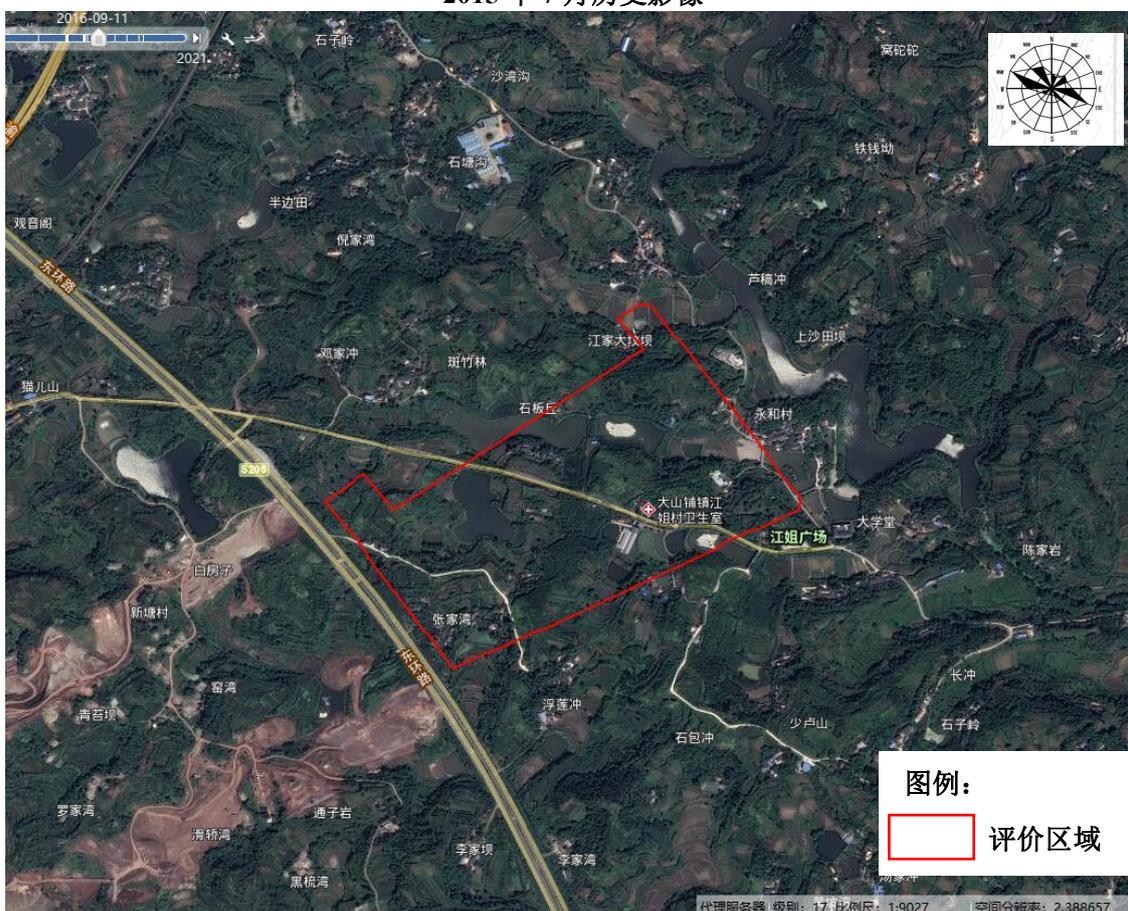
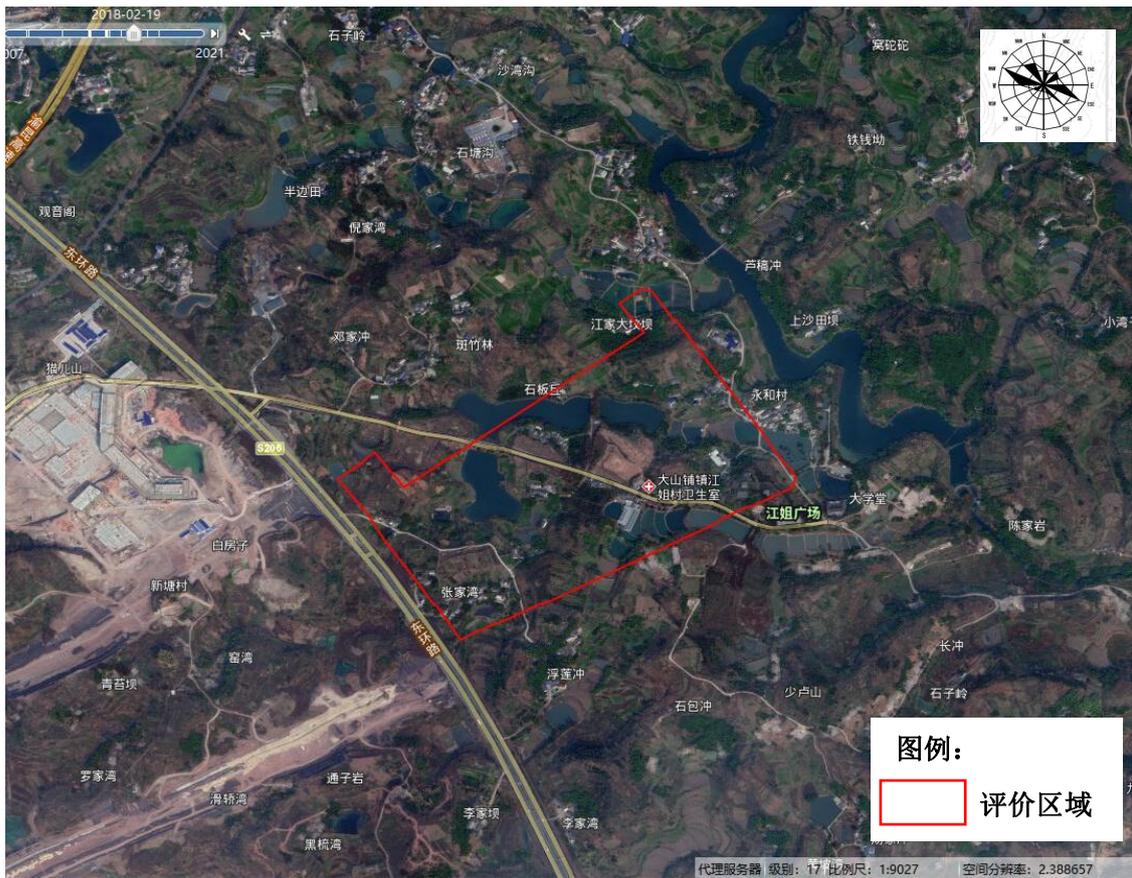
图 3.5-3 评价区域历史影像图

评估地块位于位于自贡市东部新城开发区内，四川轻化工大学南侧，东环路以东，行政区划属大安区大山铺镇江姐村，地块西南北三面均为道路，东面为规划道路，占地面积 322418 平方米。结合人员访谈及空间历史图像分析得出，地块原以居民区和农田为主，2016 年地块内东侧扎染艺术馆成立，2019 年地块内居民搬迁，绝大部分构筑物拆除，农田也全部荒废。2020 年地块外南侧彩灯公园开始挖方，运输大量原始山体土壤到评估地块内，将地块内北侧和南侧的池塘填平。其卫星历史影像最早为 2007 年（2007.6-2020.6），地块利用历史见表 3.5-1，2014 年以后的地块空间历史变迁见图 3.5-3。

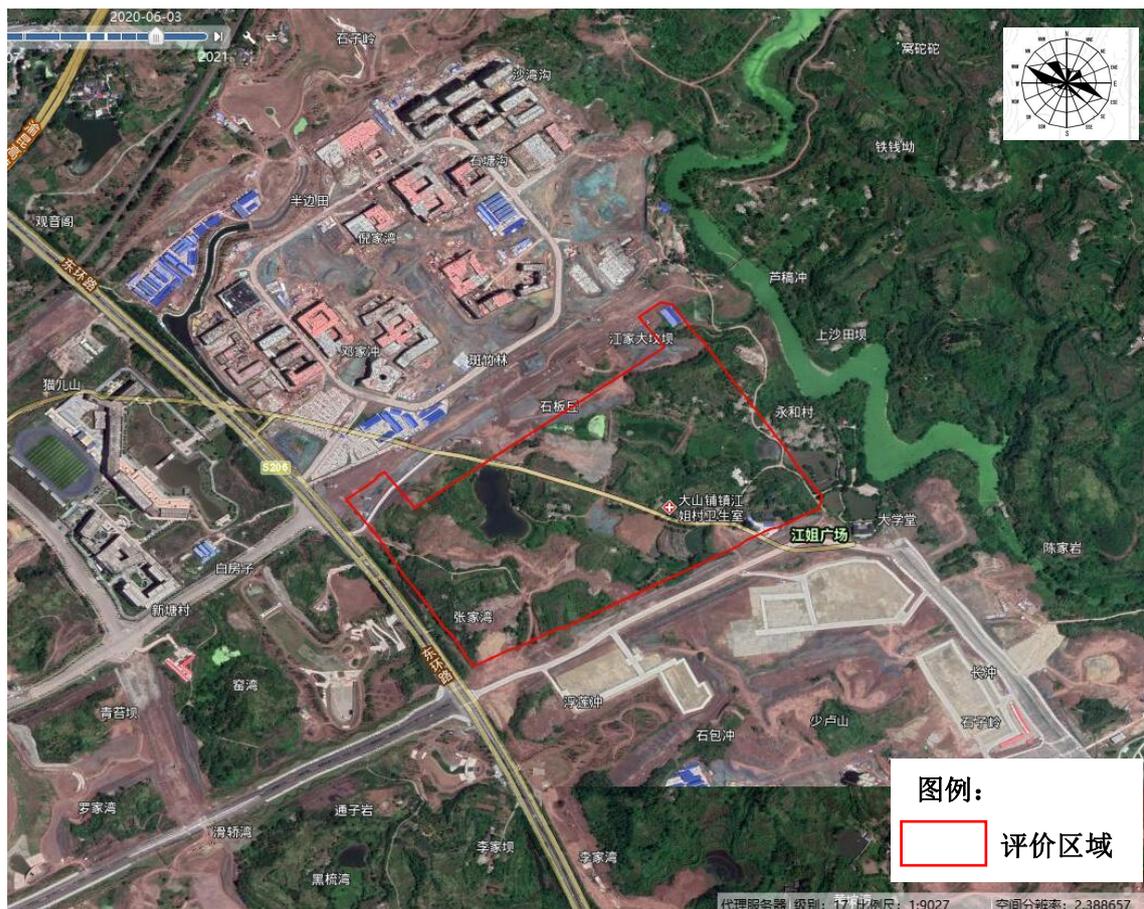
2020年6月历史影像

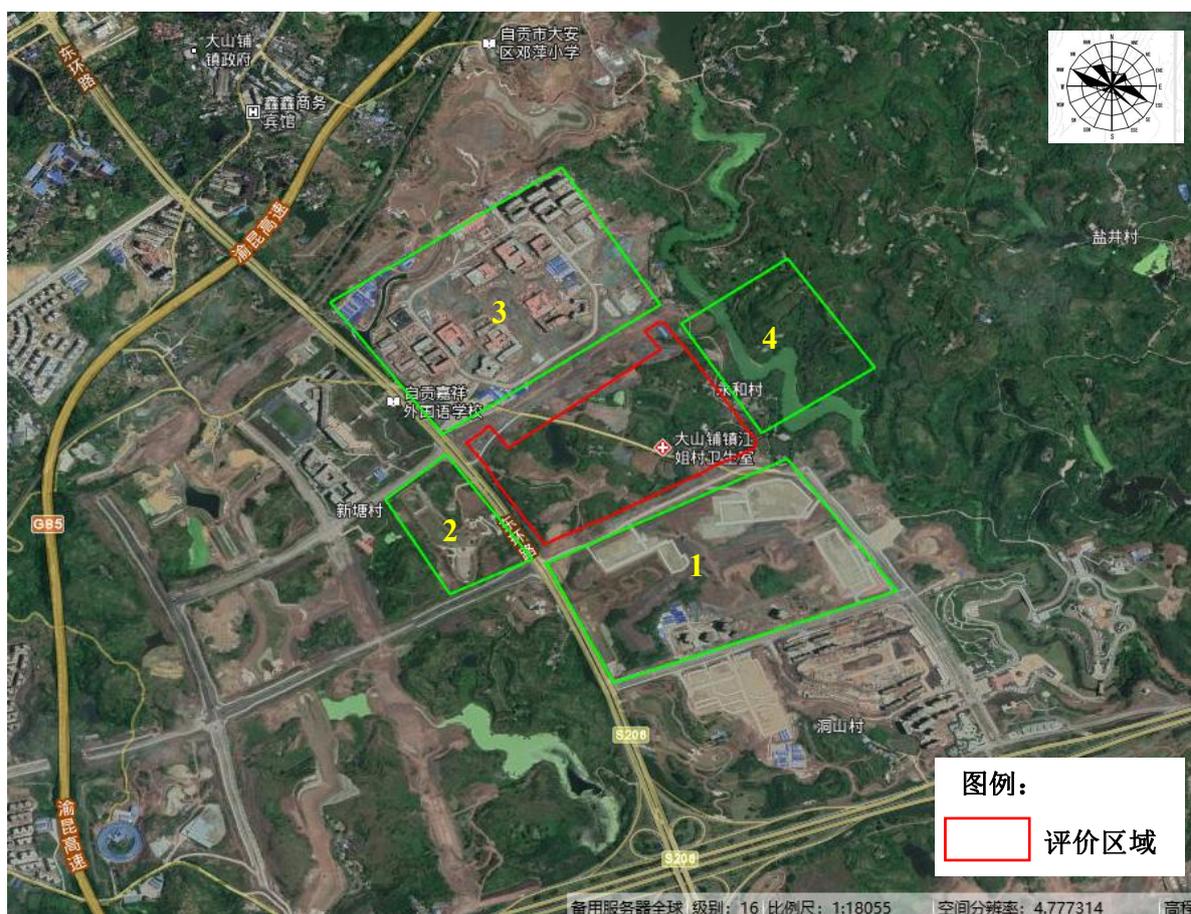
图 3.6-2 相邻地块分布图

根据现场踏勘、卫星图像查看及周边人员访谈。相邻地块使用历史见表 3.6-1，其历史影像见图 3.6-2。

1	东南侧	最早的历史影像（2007 年）显示为居民区和农田，2020 年开始修建彩灯公园
2	西南侧	最早的历史影像（2007 年）显示为居民区和农田，2019 年后为在建工地
3	西北侧	最早的历史影像（2007 年）显示为居民区和农田，2020 年后为四川轻化工大学东部校区
4	东北侧	最早的历史影像（2007 年）显示为居民区和农田，2019 年为荒地

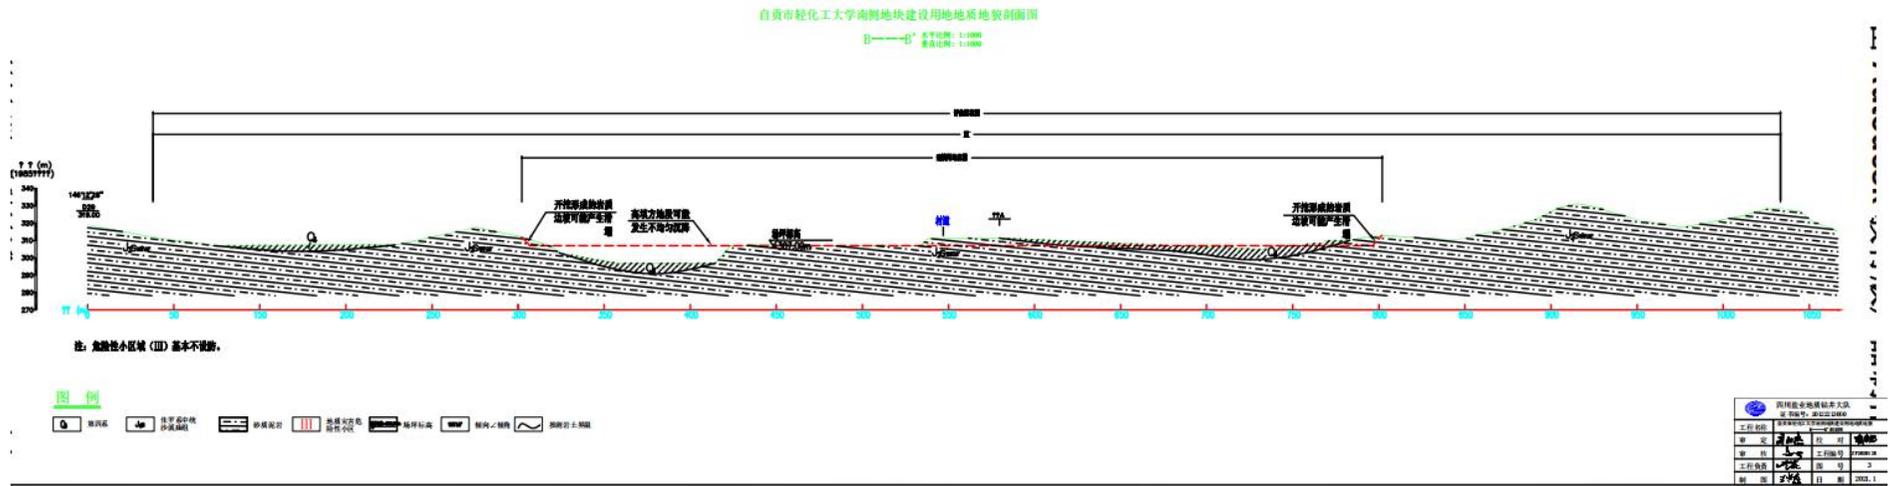
图 4.2-1 评估地块地形地质剖面图

本次调查收集到地块的地灾报告《自贡市轻化工大学南侧地块建设用地地质灾害危险性评估报告》（四川盐业地质钻井大队，2021.1），确定了地块内土层性质和地下水情况，具体分析如下：

根据本地块内的地灾报告，评估区出露地层主要有第四系冲积层(Q₄^{al})、冲洪积层(Q₄^{al+pl})、侏罗系中统沙溪庙组(J_{2s})的砂质泥岩，由新至老依次为：

（1）第四系冲积、冲洪积层(Q₄^{al}、Q₄^{al+pl})：以暗红-褐色粉质黏土为主；主要分布于评估的冲沟区域内，厚度约 3~7m。该层属中~高压缩性土层。

（2）侏罗系中统上沙溪庙组(J_{2s})：主要岩性为紫-棕紫色砂质泥岩呈泥质结构，中厚层状构造，局部夹砂岩透镜体，主要矿物成分为高岭土，结构部分破坏，属于易软化、易风化的软质岩。

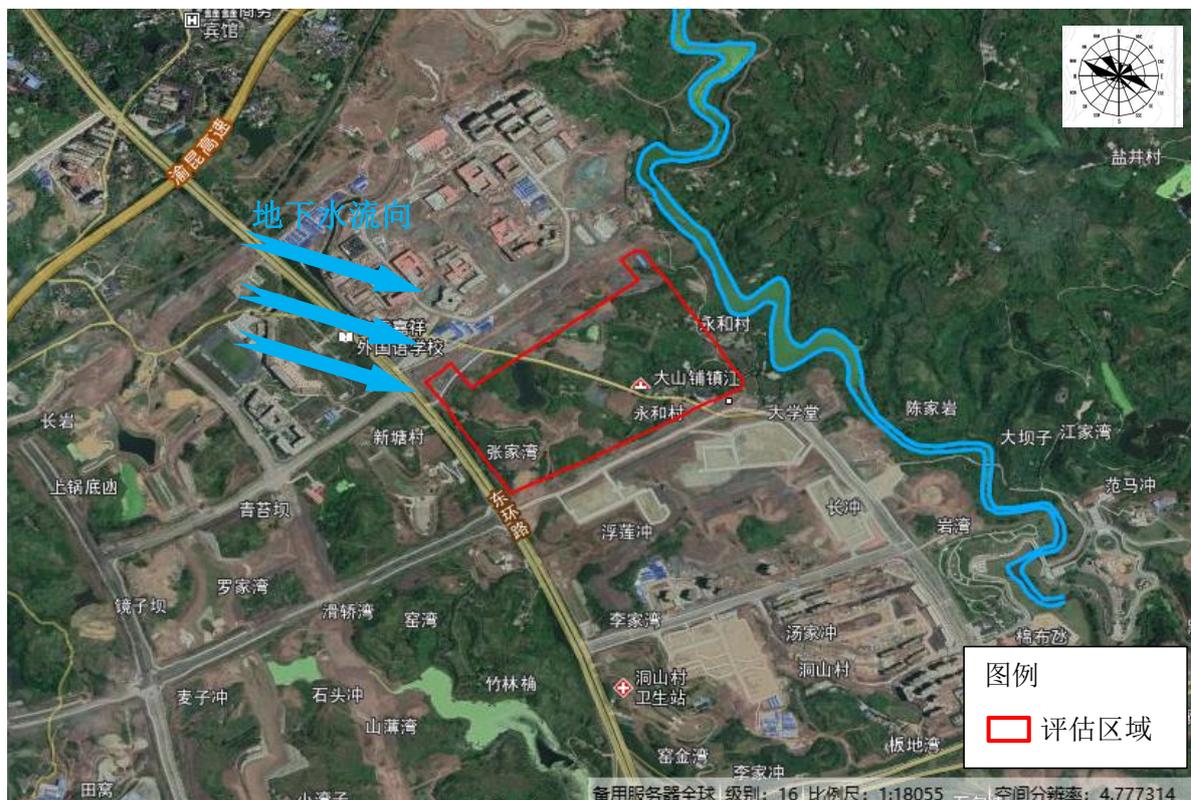
根据现场踏勘，地块属川南剥蚀性浅丘区域，微地貌为浅丘和冲沟，地形起伏，地块外四周整体地势西北高东南低，同时釜溪河支流李白河自评估区东北侧流入，从评估区东南侧流出。初步判断地块内地下水流向顺着地块地势，为自西北向东南流向（见图 4.2-2）。

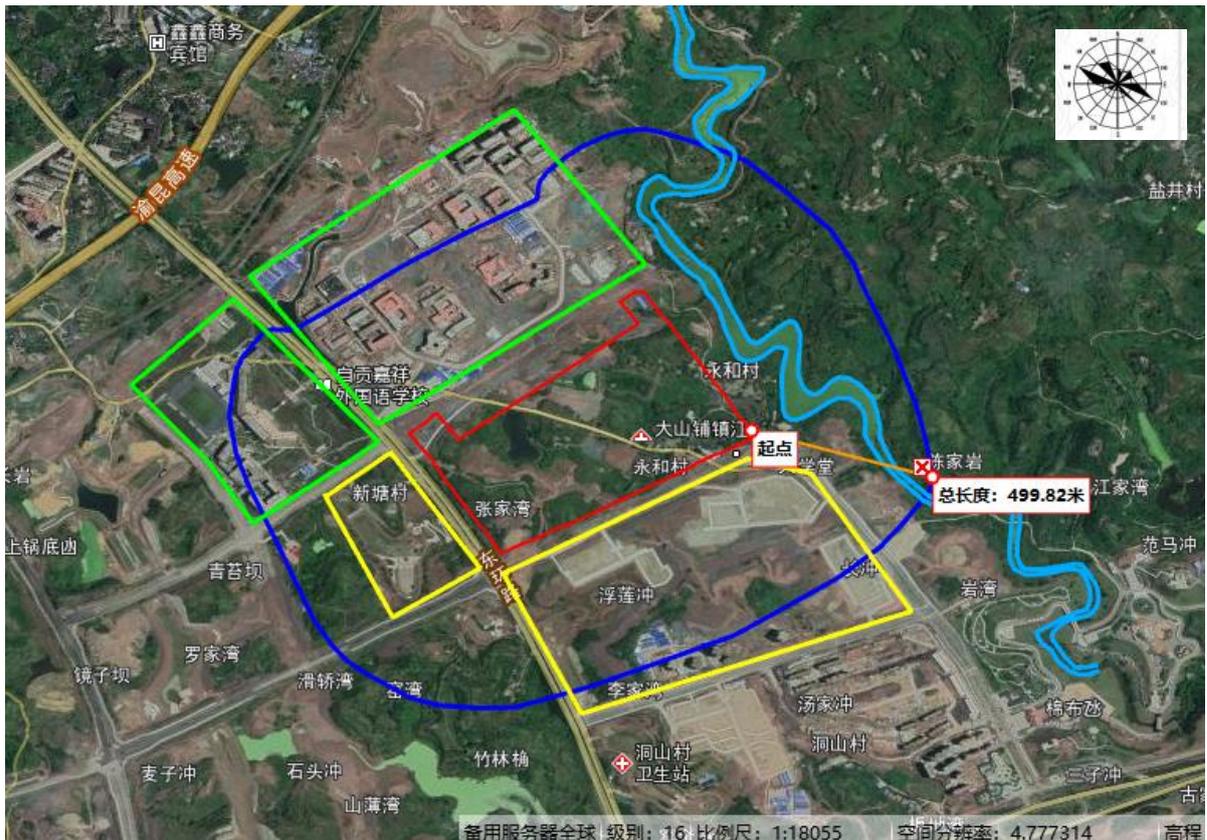
图 6.1-1 周边 500m 范围内外环境关系图

根据现场踏勘得知，地块外 500m 范围内无工业企业，故附近地块在使用过程中产生的污染物向地块内迁移影响的可能性低。

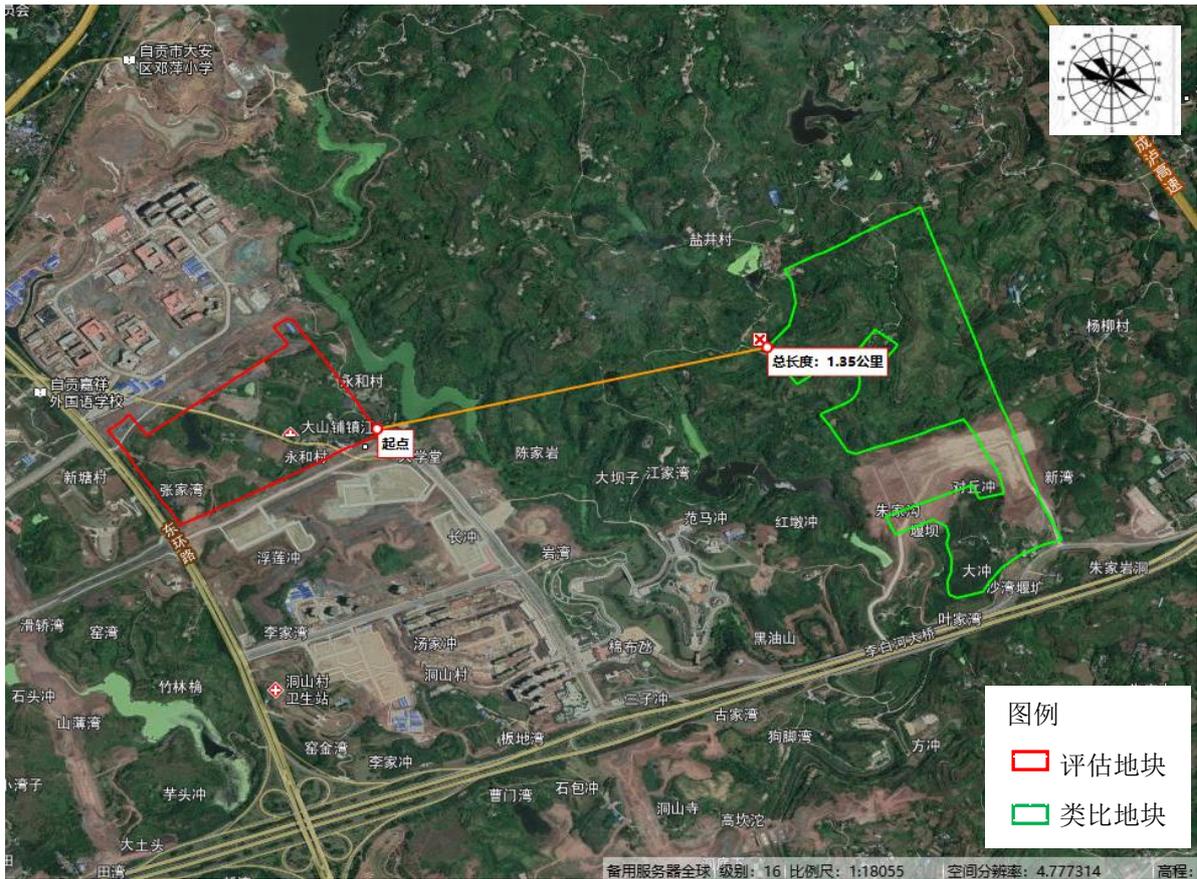
图 6.3-1 评估地块与类比地块位置分布图

评估地块位于自贡市轻化工大学东部校区南侧，彩灯公园北侧，自贡市东部新城彩灯公园东侧地块与评估地块利用历史及现状较为相似，且相隔较近（位于评估地块东侧 1.35 公里）。根据彩灯公园东侧地块土壤监测数据，可以从侧面反映评估地块的土地环境质量。彩灯公园东侧地块土壤监测结果见表 6.3-1。

根据相邻相似地块土壤监测结果类比, 可初步确定地块内土壤环境质量较好, 均满足《土壤环境质量 建设用地土壤污染风险管控标准 (试行)》(GB36600-2018) 中第一类用地筛选值。
