# 四川现代岱摩斯汽车系统有限公司土壤污 染隐患排查报告

编制单位： 四川现代岱摩斯汽车系统有限公司

编制时间： 二零一八年十二月

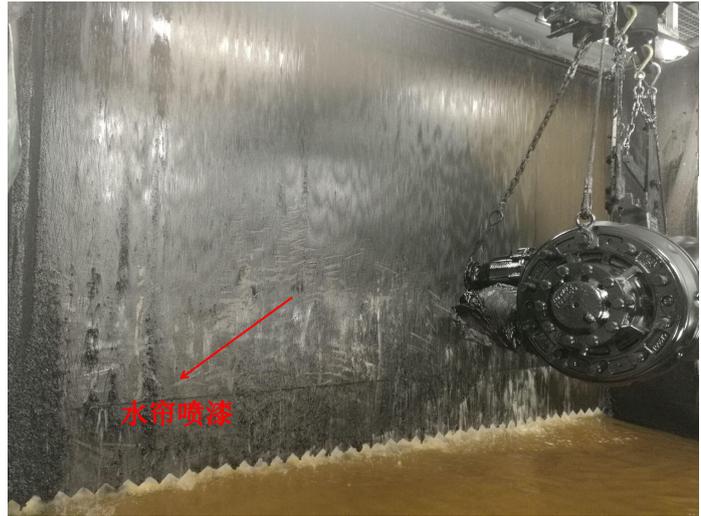
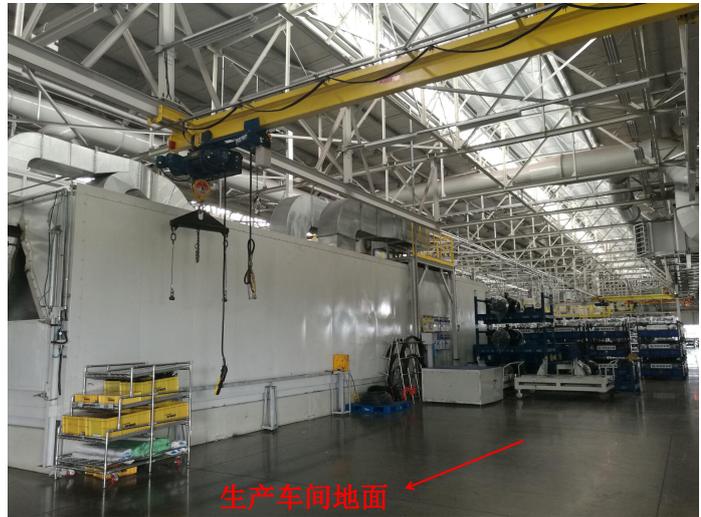
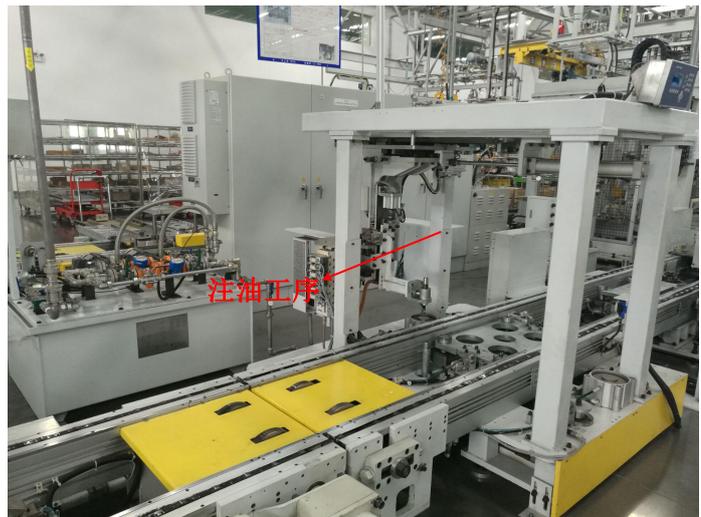
区域	现场描述	照片
生产车间	<p>根据现场勘察，生产车间内含5条生产线，分别为一条变速器生产线、一条前车桥生产线、两条乘用车后车桥生产线、一条商用车后车桥生产线。检测室及机械室均位于生产车间内。</p> <p>（1）车间地面硬化完整、无破损痕迹，车间涂有耐磨材料，未见地面污染痕迹。</p>

(4) 地面清洗采用干式清洗，使用清洗车内抹布对地面进行清洁，无多余废水残留地面。

(5) 注油工序采用机械化管道进油。

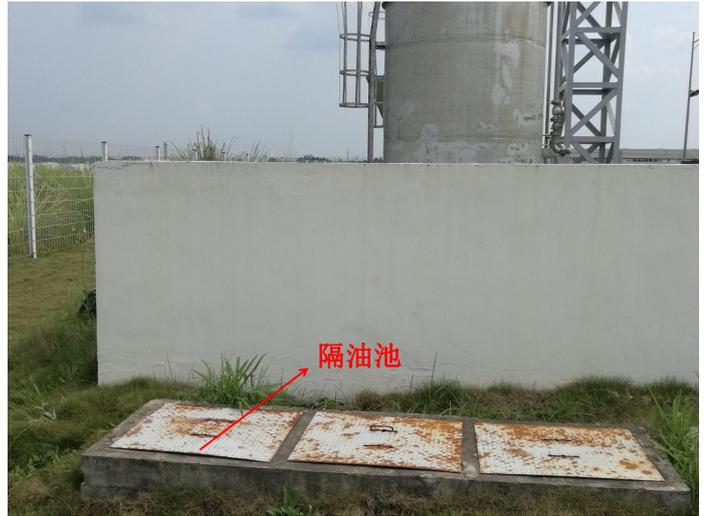
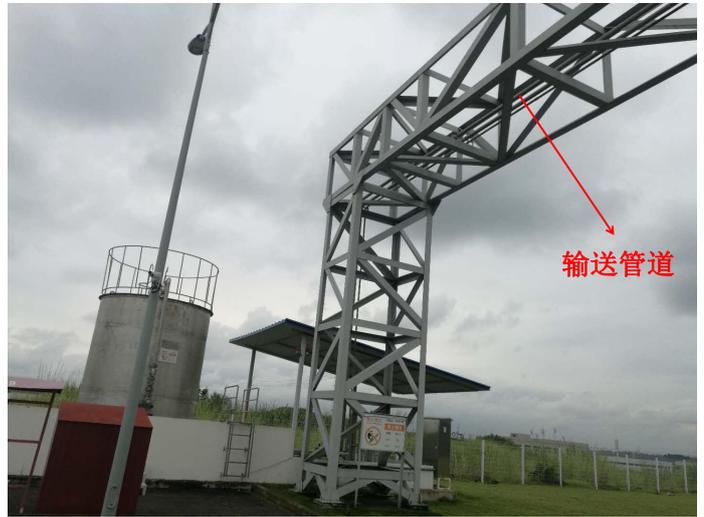
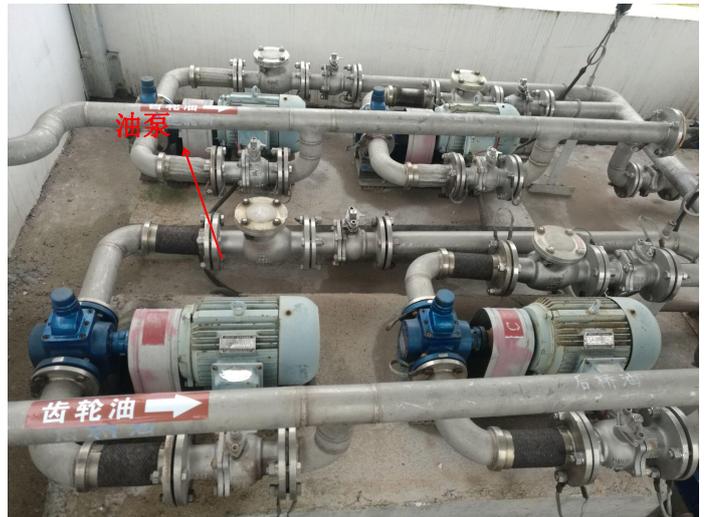
<p style="text-align: center;">生产车间内固废收集桶</p>
<p>油罐区</p>	<p>根据现场勘察，油罐区位于厂区东南侧。</p> <p>(1) 罐区内有两个容积为2000L的罐体。罐区设有围堰、排水沟和隔油池。</p> <p>(2) 进料口采用罐车进料，罐区内地面及外侧周边区域硬化完整，未见破损情况。</p> <p>(3) 油泵处四周设有围堰，地面硬化较完整，未见破损情况。</p> <p>(4) 油罐围堰存在孔洞和管线穿越处封堵不严实情况</p>

<p style="text-align: center;">围堰</p> <p style="text-align: center;">油罐区内排水沟</p>

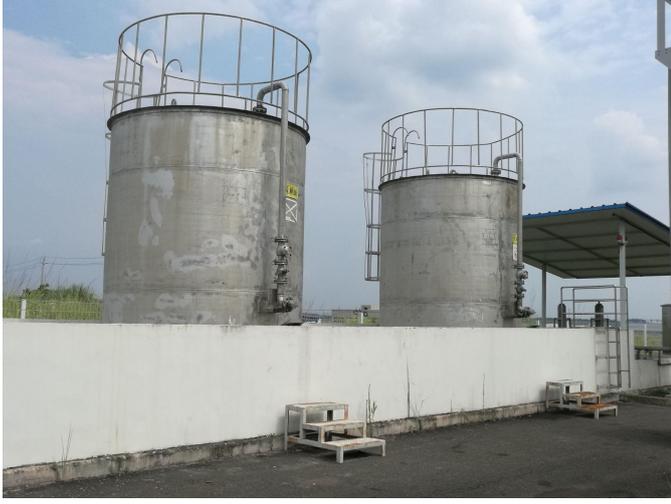
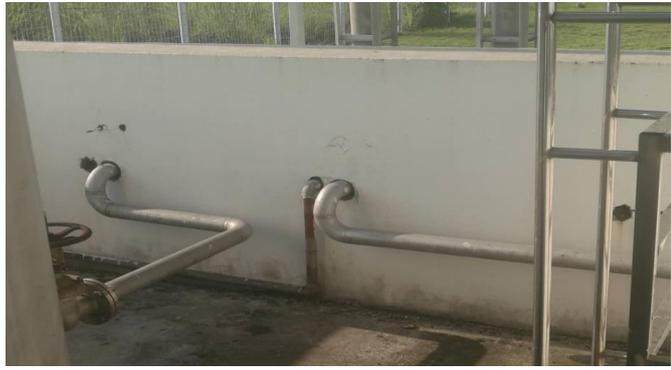
<p>有防渗设施的装卸平台</p>	<p>油罐区涉及到进料，出料管道输送至车间内，进料采用罐车输送齿轮油至罐体内，油罐区设有围堰及排水沟，有溢流收集措施。有专人负责定时巡逻检查，且设有摄像头。建立有突发环境事件应急预案，定期开展罐体维护工作，目前未进行过罐体泄漏检测，无法确定是否存在泄漏事故，需定期进行土壤检测确定是否造成土壤污染。</p>

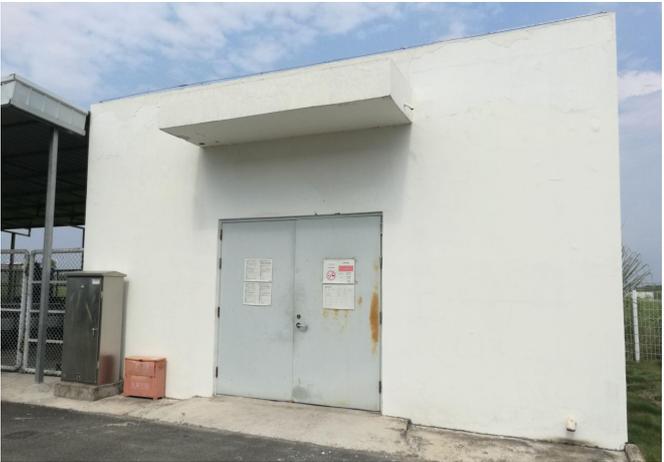
<p>pH、重金属 (Pb、Hg、As、Cd、Cu、Cr<sup>6+</sup>、Ni)、石油烃 (C<sub>10</sub>~C<sub>40</sub>)</p>
	<p>密闭容器，有防渗等措施</p>	<p>润滑油、清洗剂、油漆、稀释剂、粘合剂均为密闭铁桶包装，存放于危险品库房内，地面硬化且涂有防渗材料。产生的废物用铁桶盛装置于危废暂存间，危废暂存间地面硬化且涂有防渗材料，专人定期巡逻检查。运输采用叉车运至各个生产线。在运输过程中如遇突发情况，导致油漆桶破裂油漆溢出，导致周边土壤污染。</p>

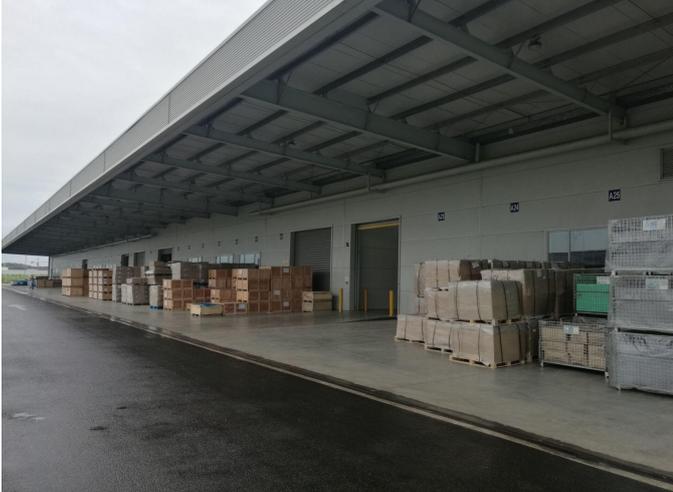
<p>有防护设施的车间存储</p>	<p>物流仓库位于厂区北侧，主要堆放原材料固体物件，仓库地面硬化完整，地面未见无破碎情况。一般固废暂存点三面围挡，顶部遮盖，地面硬化较完整，未见破碎情况。危废暂存间、危险品库房位于厂区东侧（厂房外），地面硬化完整，涂有防渗材料，废活性炭、废矿物油、喷漆废渣等液体危险废物分类存放，置于桶装容器中，桶装容器盛于托盘上，门设有锁。</p>

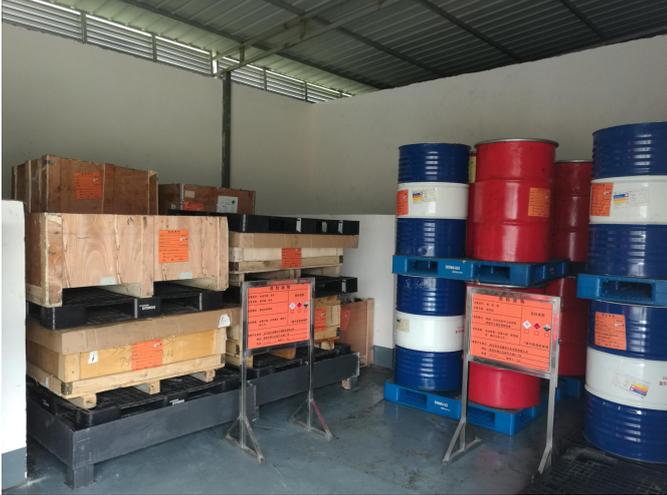
<p>油类储存仓库：地面硬化完整，四周围挡，顶部遮盖，上锁，有专人定期巡逻。</p>
